02 de mayo de 2022
DA-UHTPNON-0277-2022

En atención a seguimiento y control sobre el río Tempisque correspondiente al mes de marzo del presente año; nos permitimos indicar lo siguiente:

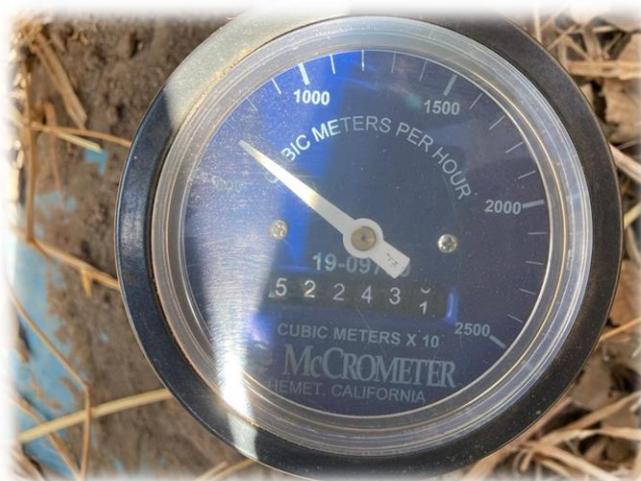
Anexo 1. Caudalímetro Hacienda Tempisque (Jocotes)

23		Hacienda Tempisque S.A. (Jocotes)	273.182 (1161720)	365.624 (329340)	Otorgada	Se verifica que se estaba aprovechando; revisado el caudalímetro se comprueba un acumulado de 522431 m ³ y además al momento de la inspección se estaba utilizando un aproximado de 194.44 litros por segundo, el cual está por debajo del caudal concesionado.
24		Hacienda Tempisque S.A. (Isleta)	269.577 (1155109)	367.890 (331601)	Otorgada	Se verifica que se estaba aprovechando; revisado el caudalímetro se comprueba un acumulado de 363509 m ³ y además al momento de la inspección se estaba utilizando un aproximado de 208.33 litros por segundo.
