14 de enero de 2019  
DA-UHTPNOL-0046-2019

**Ing. José Miguel Zeledón Calderón**  
**Director**  
**Dirección de Agua**  
**MINAE**

En atención a seguimiento y control sobre el Río Tempisque correspondiente al mes de diciembre del presente año; nos permitimos indicar lo siguiente:

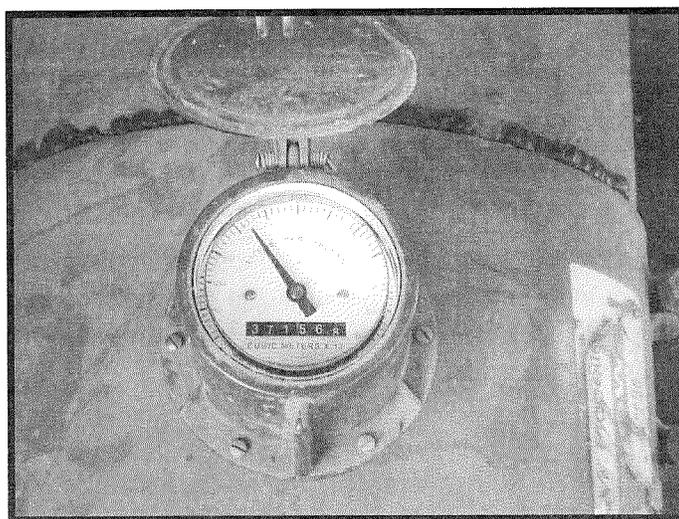
**Anexo 01.** Lectura del macromedidor colocado en toma del expediente administrativo 2316 conocida como "Guayabito" a nombre de **Central Azucarera Tempisque S.A.** en fecha 19/12/2018.

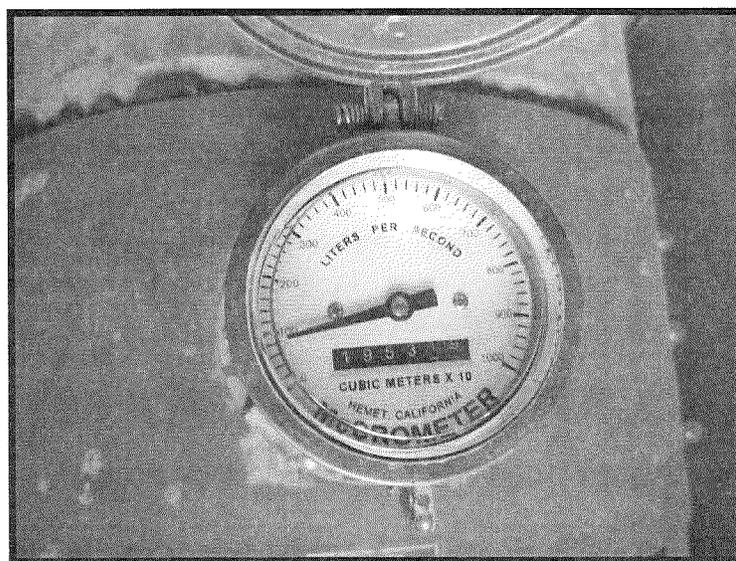
**Anexo 02.** Lectura del macromedidor colocado en toma del expediente administrativo 2316 conocida como "Caimito" a nombre de **Central Azucarera Tempisque S.A.** en fecha 19/12/2018.
