05 de octubre de 2020  
DA-UHTPNOL-0817-2020

**Ing. José Miguel Zeledón Calderón**  
**Director**  
**Dirección de Agua**  
**MINAE**

En atención a seguimiento y control sobre el Río Tempisque correspondiente al mes de febrero del presente año; nos permitimos indicar lo siguiente:

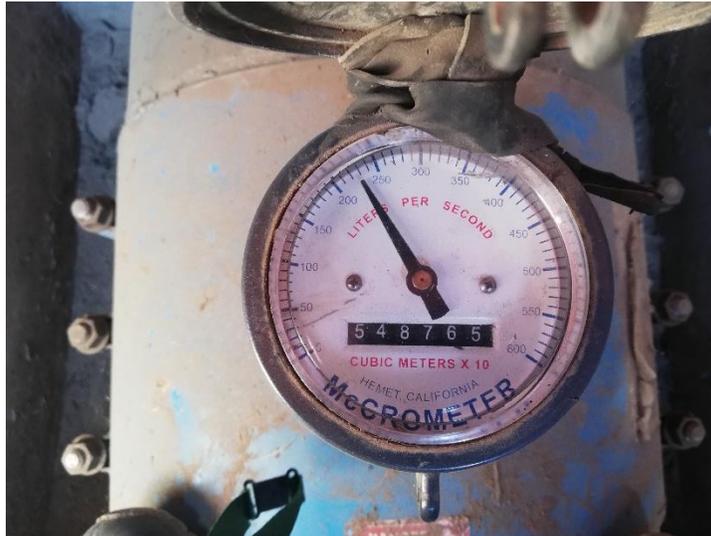
**Anexo 01.** Toma del expediente administrativo 2316 a nombre de **Central Azucarera Tempisque** en fecha 28/02/2020. Toma conocida como Guayabito.

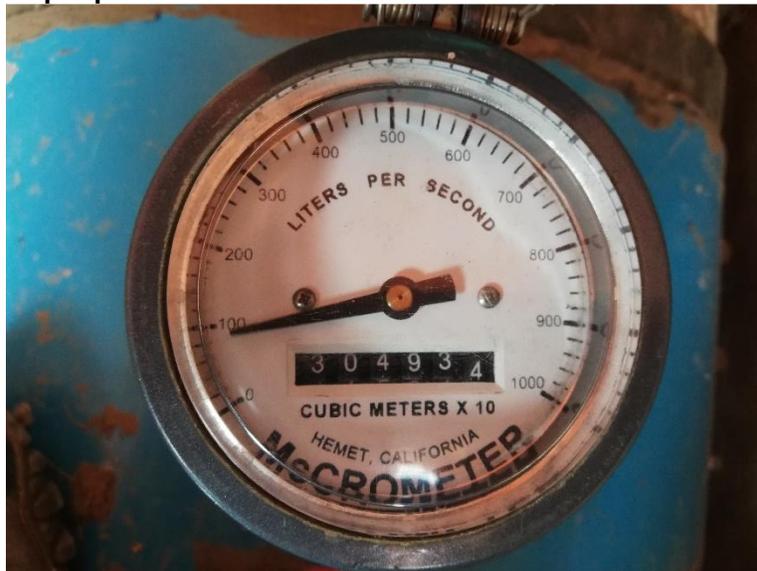
28	2316	Central Azucarera Tempisque S.A. (Caimito)	268.418 (1153943)	374.720 (338431)	Otorgada	Se verifica el aprovechamiento de agua, la toma cuenta con un macromedidor con una lectura de caudal instantáneo de 100 l/s y un volumen acumulado de 304934 m <sup>3</sup> x10.
29	1443	El Pelón de la Bajura S.A.	269.762 (1155283)	378.657 (342370)	Cancelada por vencimiento (Prórroga)	Se verifica que al momento de la inspección <b>no</b> se está aprovechando agua. Las bombas no están instaladas.

**Anexo 02.** Toma del expediente administrativo 2316 a nombre de **Central Azucarera Tempisque** en fecha 28/02/2020. Toma conocida como Caimito.

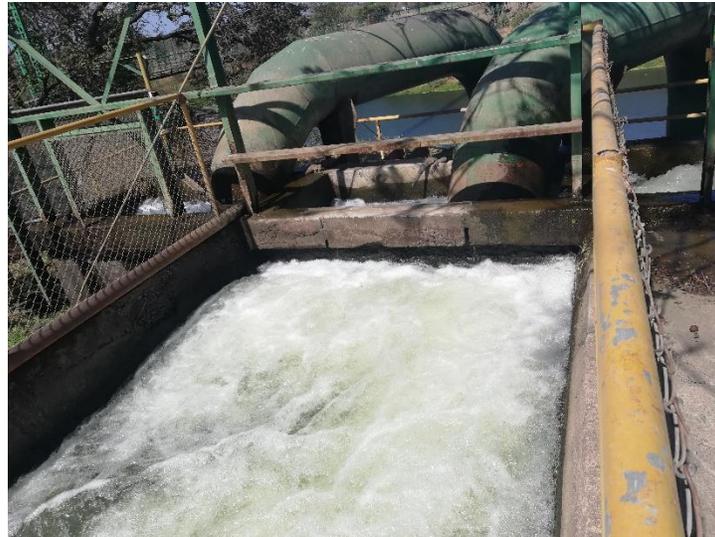
**Anexo 04.** Toma del expediente administrativo 6472 a nombre de **Central Azucarera Tempisque** en fecha 28/02/2020. Toma conocida como Ingenio.
