17 de abril de 2018  
DA-UHTPNOL-0286-2018

En atención a seguimiento y control sobre el Río Tempisque correspondiente al mes de marzo del presente año; nos permitimos indicar lo siguiente:

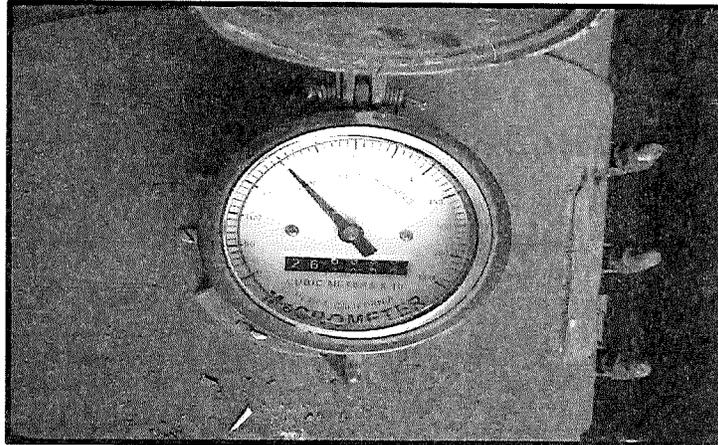
**Anexo 01.** Lectura del macromedidor colocado en toma del expediente administrativo 2316 conocida como "Guayabito" a nombre de **Central Azucarera Tempisque S.A.** en fecha 23/03/2018.

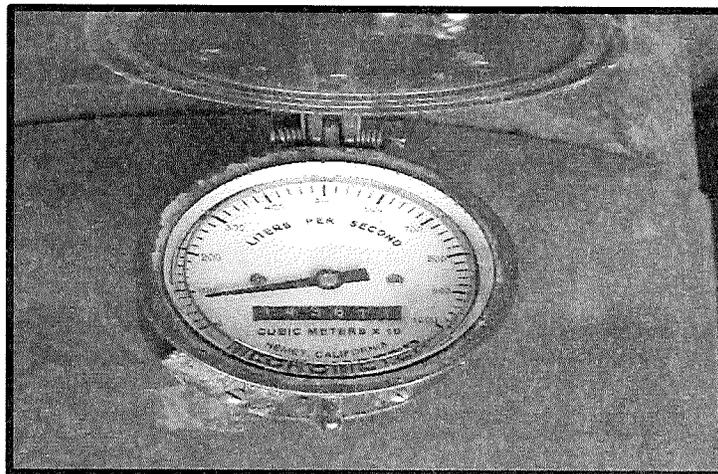
**Anexo 02.** Lectura del macromedidor colocado en toma del expediente administrativo 2316 conocida como "Caimito" a nombre de **Central Azucarera Tempisque S.A.** en fecha 23/03/2018.
