13 de junio de 2017
DA-UHTPNOB-0330-2017

En atención a seguimiento y control sobre el Río Tempisque correspondiente al mes de mayo del presente año; nos permitimos indicar lo siguiente:

Que en fecha 01 de junio del presente año, se le dieron seguimiento a las tomas de agua que se encontraron tanto a la margen derecha como a la margen izquierda del Río Tempisque; esto en un trayecto de aproximadamente 51 kilómetros de distancia a lo largo del cauce del Río. Entre los sectores que comprenden Carrizal de Nacascolo de Liberia; toma de agua que corresponde al expediente administrativo número **10671** a nombre de **Llanuras de Burgos S.A** y el Paso Asientillo (Finca Formosa); toma de agua que corresponde al expediente administrativo número **1443** a nombre de **Hacienda Río Seco S.A.** (Pelón de la Bajura).

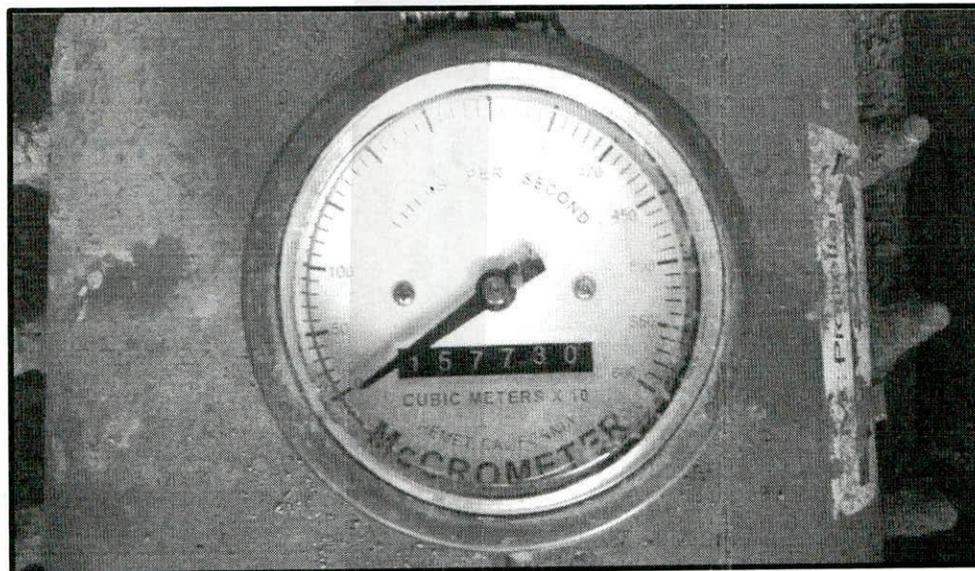
Anexo 1. Lectura del macromedidor colocado en toma del expediente administrativo 2316 conocida como "Guayabito" a nombre de **Central Azucarera Tempisque S.A.**

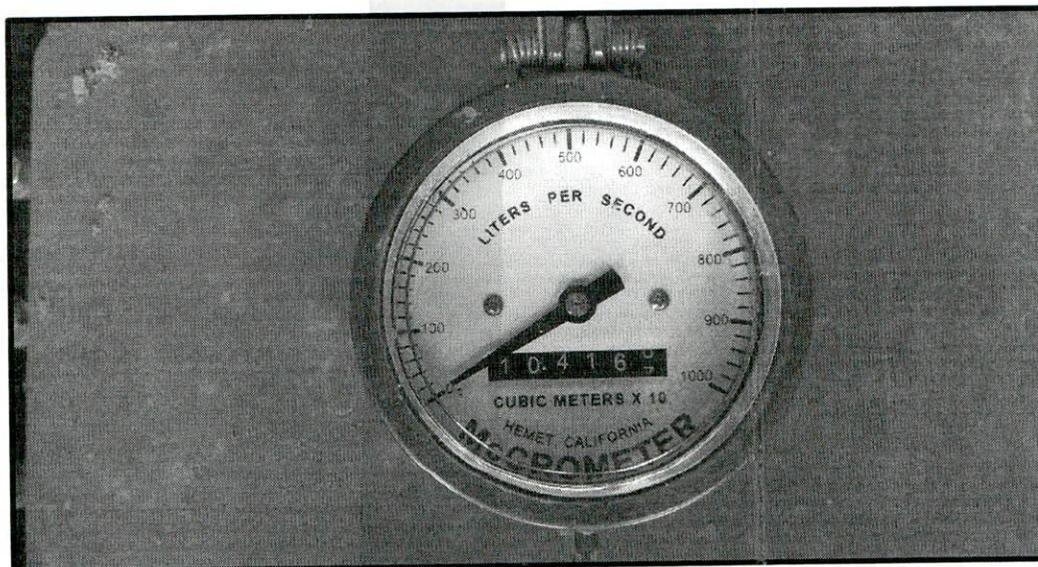
Anexo 2. Lectura del macromedidor colocado en toma del expediente administrativo 2316 conocida como "Caimito" a nombre de **Central Azucarera Tempisque S.A.**
