07 de enero de 2019
DA-UHTPNOL-0008-2019

Ing. José Miguel Zeledón Calderón
Director
Dirección de Agua
MINAE

En atención a seguimiento y control sobre el Río Tempisque correspondiente al mes de noviembre del presente año; nos permitimos indicar lo siguiente:

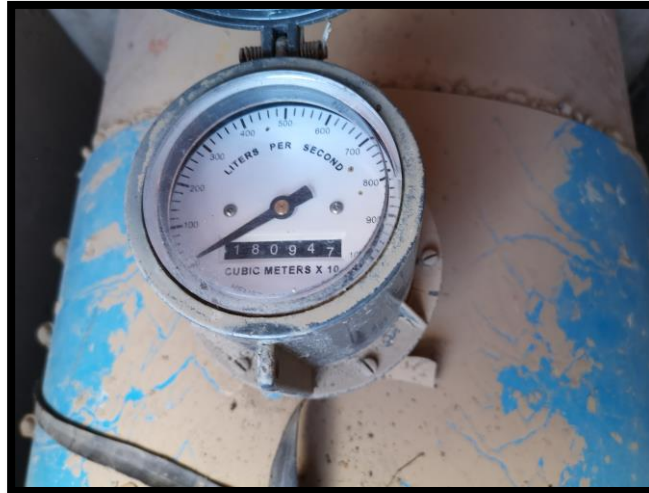
Anexo 01. Lectura del macromedidor colocado en toma del expediente administrativo 2316 conocida como "Guayabito" a nombre de **Central Azucarera Tempisque S.A.** en fecha 30/11/2018.

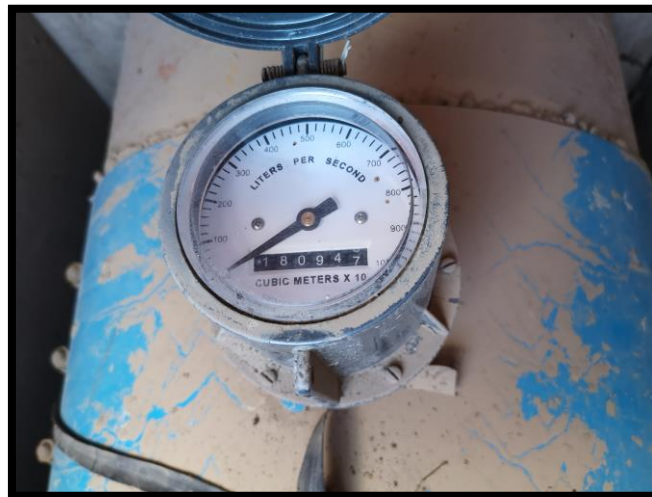
Anexo 02. Lectura del macromedidor colocado en toma del expediente administrativo 2316 conocida como "Caimito" a nombre de **Central Azucarera Tempisque S.A.** en fecha 30/11/2018.

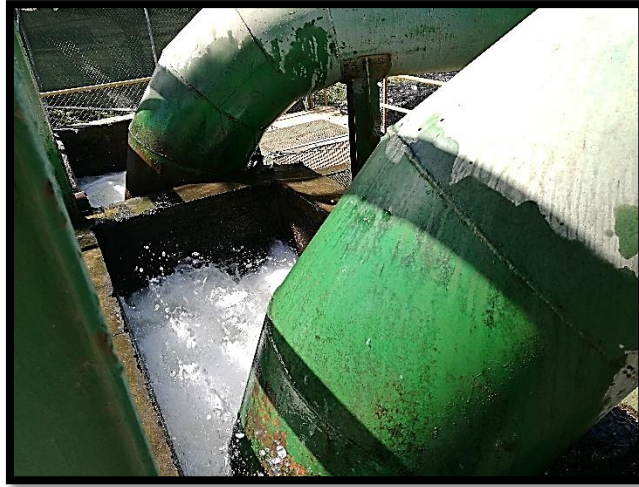
20	6472	Central Azucarera Tempisque S.A.	277.474 (1163012)	364.630 (328348)	Otorgada	Se verifica que al momento de la inspección si se está aprovechando agua. Se encontraban operando 2 de tres bombas existentes.
21	5558	Hacienda Tempisque S.A.	276.314 (1161852)	364.528 (328245)	Otorgada	Se verifica que al momento de la inspección no se está aprovechando agua. Las bombas se encontraban instaladas.
22	4695	Hacienda Tempisque S.A.	273.182 (1158718)	365.624 (329338)	Otorgada	Se verifica que al momento de la inspección no se estaba aprovechando el agua. Se estaban realizando obras de reparación de la bomba al momento de la inspección.
23	4695	Hacienda Tempisque S.A.	269.577 (1155109)	367.890 (331601)	Otorgada	Se verifica que al momento de la inspección no se está aprovechando agua. Las bombas están instaladas y el cuidador indica que ya se comenzó a extraer a ratos, los canales tenían agua.
24	5554	Banco Crédito Agrícola de Cartago	268.438 (1153969)	369.067 (332777)	Solicitud nueva por expiración del plazo anterior	Se verifica que al momento de la inspección no se está aprovechando agua.

Anexo 03. Imagen capturada en la toma del expediente administrativo 6472 conocida como "Ingenio" a nombre de **Central Azucarena Tempisque S.A.** en fecha 30/11/2018.
