02 de octubre de 2017
DA-UHTPNOL-0027-2017

En atención a seguimiento y control sobre el Río Tempisque correspondiente al mes de setiembre del presente año, nos permitimos indicar lo siguiente:

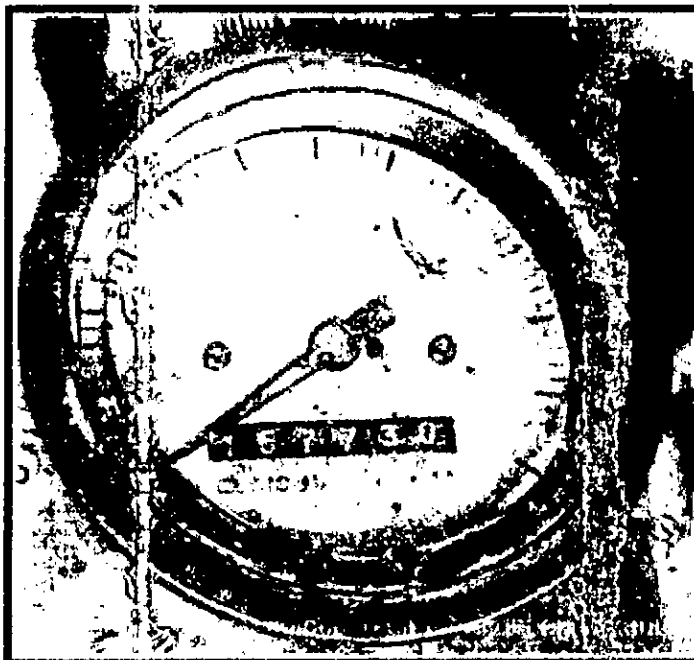
Anexo 01. Lectura del macromedidor colocado en toma del expediente administrativo 2316 conocida como "Guayabito" a nombre de Central Azucarera Tempisque S.A. en fecha 27/09/2017.

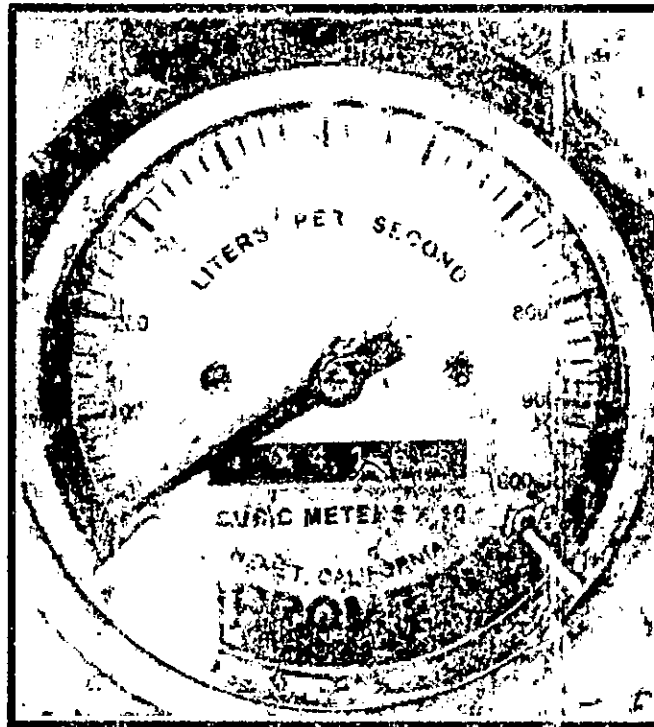
Anexo 02. Lectura del macromedidor colocado en toma del expediente administrativo 2316 conocida como "Caimito" a nombre de Central Azucarera Tempisque S.A. en fecha 27/09/2017.
