01 de marzo del 2023
DA-UHTPNOL-0134-2023

En atención a seguimiento y control sobre el río Tempisque correspondiente al mes de febrero del presente año; nos permitimos indicar lo siguiente:

Que en fecha de 9 y 16 de febrero del presente año, se realizó el control y seguimiento a las tomas de agua que se encontraron tanto a la margen derecha como a la margen izquierda del río Tempisque; esto en un trayecto de aproximadamente 51 kilómetros de distancia a lo largo del cauce del río. Entre los sectores que comprenden Carrizal de Nacascolo de Liberia; toma de agua que corresponde al expediente administrativo número **10671** a nombre de **Llanuras de Burgos S.A** y el Paso Asientillo (Finca Formosa); toma de agua que corresponde al expediente administrativo número **1443** a nombre de **Hacienda Río Seco S.A.** (Pelón de la Bajura).

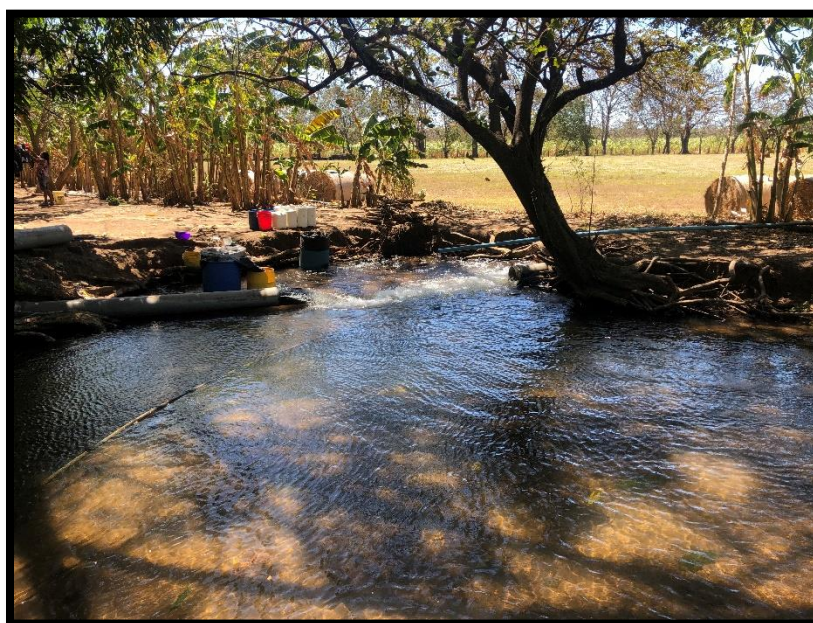
Anexo 02. Sitio del aprovechamiento realizado del expediente administrativo número 2095 a nombre de Inversiones Río Orinoco S.A. fecha de inspección 16/02/2023.

Toma	Número de Exp.	Nombre del Exp.	Coordenadas Lambert Norte (CRTM05)		Estado de la Concesión	Observaciones
			Latitud	Longitud		
1	10671	Llanura de Burgos S.A	295.589 (1181130)	367.146 (330885)	Otorgada	No se realizó visita al sitio. Dicho punto de toma es de difícil acceso.
2	13474	Inmobiliaria Costa Alegre S.A.	290.811 (1176354)	364.191 (327923)	Denegada	Se verifica al momento de la inspección que no se está aprovechando agua. No se encontró ninguna bomba instalada en el sitio.
3	7015	Ana María Moya Moya	288.600 (1174143)	363.090 (326820)	Otorgada	
4	4858	Granos del Pacifico S.A.	287.945 (1173489)	362.446 (326175)	Otorgada	
5	2095	Inversiones Río Orinoco S.A.	285.683 (1171226)	362.121 (325847)	Otorgada	Se verifica al momento de la inspección que si se está aprovechando agua. Una bomba está instalada y en funcionamiento. Se realiza aforo y se obtiene que se encuentran aprovechando un caudal de 154.1 litros por segundo. Ver anexos 01 y 02.

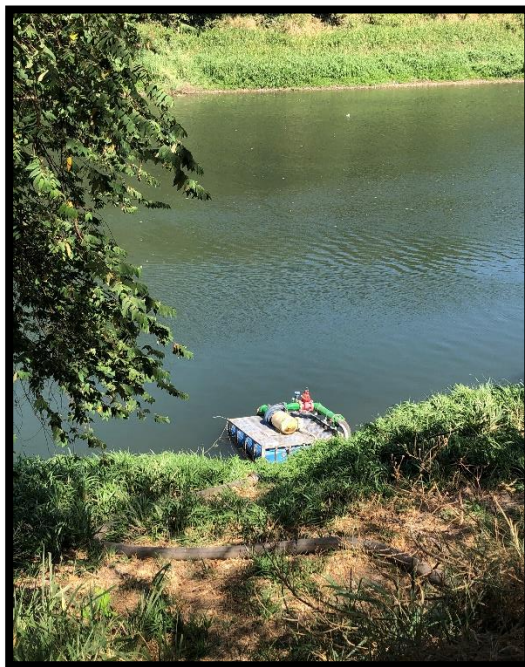
Anexo 03. Sitio del aprovechamiento realizado del expediente administrativo número 11465 a nombre de Inversiones Grupo Guess de Centro América SA, fecha de inspección 16/02/2023.

Toma	Número de Exp.	Nombre del Exp.	Coordenadas Lambert Norte (CRTM05)		Estado de la Concesión	Observaciones	
			Latitud	Longitud			
10	11465	Grupo Guess de Centro América S.A.	273.726 (1159262)	365.361 (329075)	Otorgada	Se verifica al momento de la inspección que no se está aprovechando agua. Se verifica una estación de bombeo flotante instalada y sin funcionamiento. Dicha toma cuenta con un macromedidor, sin embargo, no fue posible realizar lectura ya que estaba en una casetilla bajo llave y no se logró coordinar el acceso con los funcionarios de CATSA. Ver anexo 03 y 04.	
11	5176	Filial número Tres-C Ocho de Agua O.D.A. S.A.	271.988 (1157523)	365.663 (329375)	Otorgada	Se verifica al momento de la inspección que no se está aprovechando agua. No se encontró ninguna bomba instalada en el sitio.	
12	11644	Melones de Costa Rica S.A.	268.692 (115422)	368.546 (332255)	Denegada		
13	2010	Dinora Aragón Piña y otros	267.207 (115273)	369.561 (333269)	Otorgada

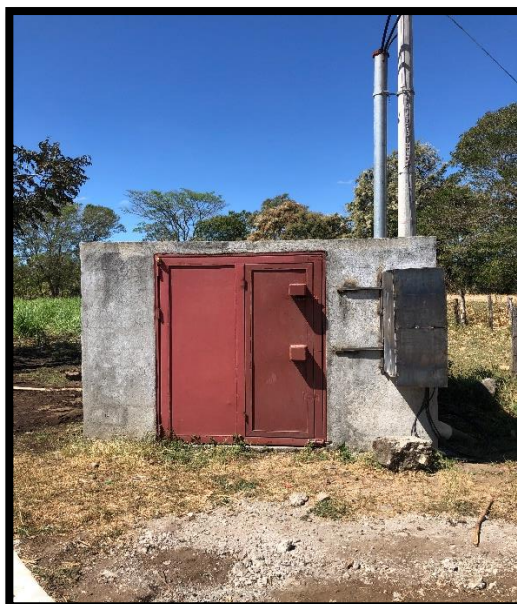
Anexo 04. Ubicación del macromedidor instalado del expediente administrativo número 11465 a nombre de Inversiones Grupo Guess de Centro América SA, fecha de inspección 16/02/2023.

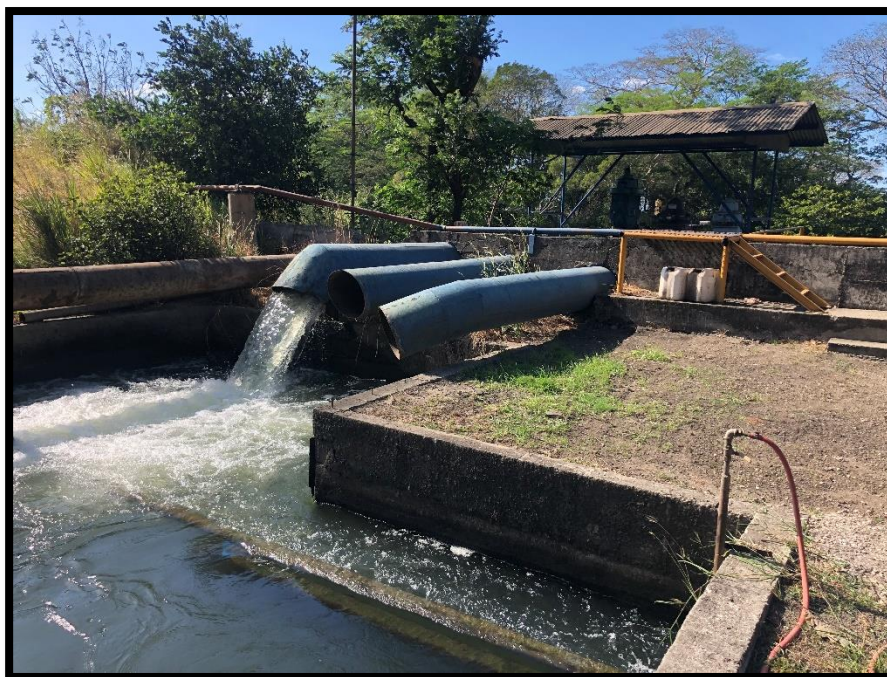
Anexo 06. Instalación de bombas para el aprovechamiento realizado del expediente administrativo número 1234 a nombre de Azucarera El Viejo S.A. en fecha 16/02/2023.

14	5854	Cañera Morality S.A.	267.351 (1152880)	371.080 (334789)	Otorgada		
15	14476	Miriam Ramírez Galeano	267.092 (1152619)	372.557 (336266)	Otorgada		
	14477	Estela Ramírez Galeano			Otorgada		
	6416	Sociedad Agropecuaria Raga S.A.			Cancelada por vencimiento (Prórroga)		
16	1234	Azucarera El Viejo S.A. (Ingenio)	266.970 (1152495)	374.364 (338074)	Cancelada por vencimiento (Prórroga)		Se verifica al momento de la inspección que si se está aprovechando agua. Tres bombas están instaladas, pero solo una estaba en funcionamiento (bomba 1). Se realiza aforo y se obtiene que se encuentran aprovechando un caudal de 428.4 litros por segundo. Ver Anexo 05 y 06.

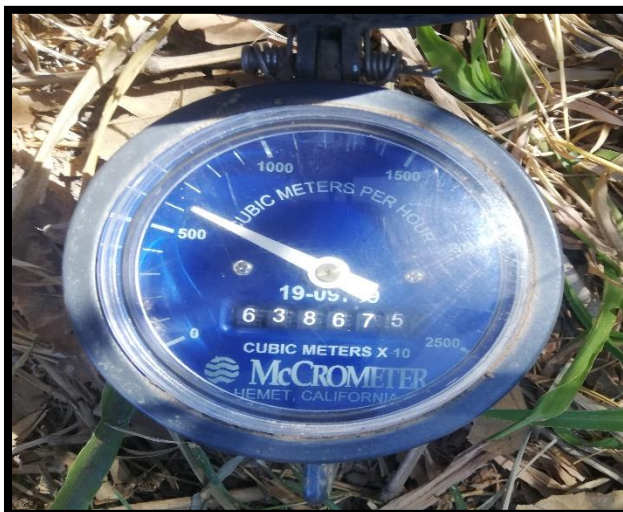
Anexo 09. Lectura del macromedidor colocado en la toma del expediente administrativo 5558 conocida como "Jocotes" a nombre de Hacienda Tempisque S.A. en fecha 09/02/2023.

Toma	Número de Exp.	Nombre del Exp.	Coordenadas Lambert Norte (CRTM05)		Estado de la Concesión	Observaciones
			Latitud	Longitud		
						Para este mes dicho expediente tiene otorgado un caudal total de 2825.00 litros por segundo.
22	5558	Hacienda Tempisque S.A. (Plazuela)	276.306 (1161844)	364.515 (328231)	Otorgada	Se verifica al momento de la inspección que no se está aprovechando agua. La bomba se encontraba en reparación.
23	5558	Hacienda Tempisque S.A. (Jocotes)	273.182 (1161720)	365.624 (329340)	Otorgada	Se verifica al momento de la inspección que si se está aprovechando agua. Se verifica una estación de bombeo flotante instalada y se encontraba en funcionamiento. Dicha toma cuenta con un macromedidor (ver Anexo 09) donde se toman las siguientes lecturas: Volumen acumulado: 6386750.00 m ³ . Caudal instantáneo: 650.00 m ³ /h (180.55 l/s). Para este mes dicho expediente tiene otorgado un caudal total de 499.01 litros por segundo.

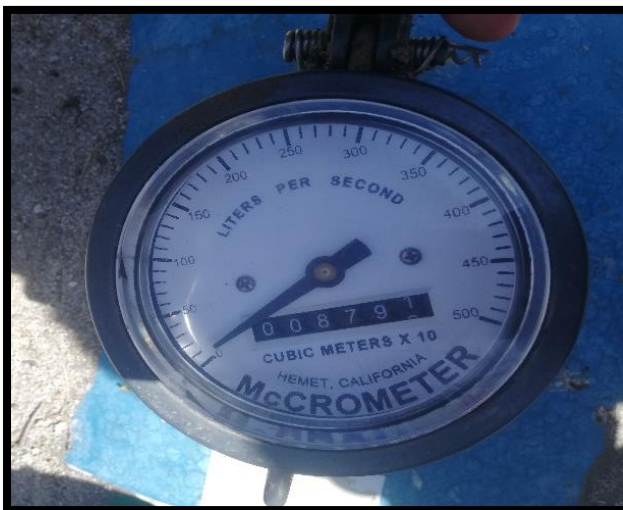
Anexo 10. Lectura del macromedidor colocado en la toma del expediente administrativo 5558 conocida como "Isleta" a nombre de Hacienda Tempisque S.A. en fecha 09/02/2023.

24	5558	Hacienda Tempisque S.A. (Isleta)	269.577 (1155109)	367.890 (331601)	Otorgada	Se verifica al momento de la inspección que no se está aprovechando agua. Se verifica una estación de bombeo flotante instalada y sin funcionamiento. Dicha toma cuenta con un macromedidor (ver Anexo 10) donde se toman las siguientes lecturas: Volumen acumulado: 0087910.00 m ³ . Caudal instantáneo: 0.00 m ³ /h (0.00 l/s).
25	5554	Banco Crédito Agrícola de Cartago (Galanes)	268.438 (1153969)	369.067 (332777)	Otorgada	Se verifica al momento de la inspección que si se está aprovechando agua. Dos bombas están instaladas, una en funcionamiento y la otra sin funcionar. Se realiza aforo y se obtiene que se encuentran aprovechando un caudal de 64.70 litros por segundo (ver anexo 11). Para este mes dicho expediente tiene otorgado un caudal total de 148.30 litros por segundo.

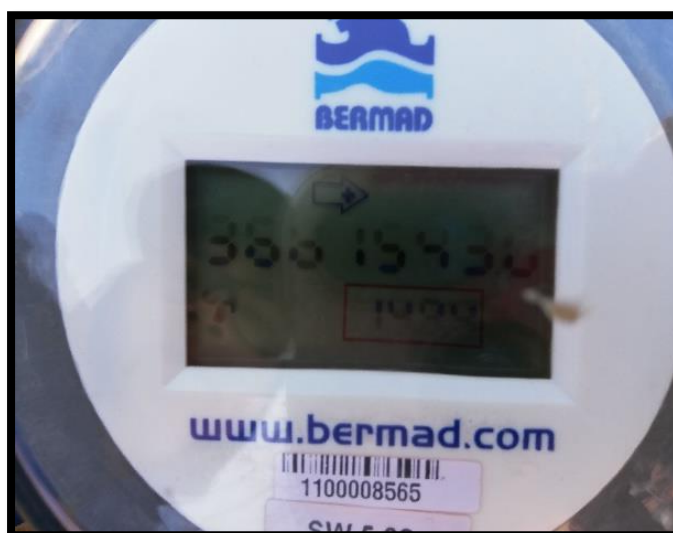
Anexo 12. Lectura del macromedidor colocado en la toma del expediente administrativo 6399 conocida como "Birmania" a nombre de El Rancho Gesling S.A. en fecha 09/02/2023.

Toma	Número de Exp.	Nombre del Exp.	Coordenadas Lambert Norte (CRTM05)		Estado de la Concesión	Observaciones
			Latitud	Longitud		
26	6399	El Rancho Gesling S.A. (Birmania)	268.430 (1153961)	369.086 (332796)	Cancelada por vencimiento (Con Prórroga)	Se verifica al momento de la inspección que si se está aprovechando agua. Se verifica una bomba instalada y se encontraba en funcionamiento. Dicha toma cuenta con un macromedidor (ver Anexo 12) donde se toman las siguientes lecturas: Volumen acumulado: 3681546.10 m ³ . Caudal instantáneo: 144.50 l/s. Para este mes dicho expediente tenía otorgado un caudal total de 150.00 litros por segundo.
27	2316	Central Azucarera Tempisque S.A. (Guayabito)	267.186 (1152713)	372.572 (336281)	Otorgada	Se verifica al momento de la inspección que no se está aprovechando agua. Se verifica una bomba instalada y se encontraba sin funcionamiento. Dicha toma cuenta con un macromedidor (ver Anexo 13) donde se toman las siguientes lecturas: Volumen acumulado: 0940480.00 m ³ . Caudal instantáneo: 0.00 l/s. Para este mes dicho expediente tiene otorgado un caudal total de 800.00 litros por segundo.

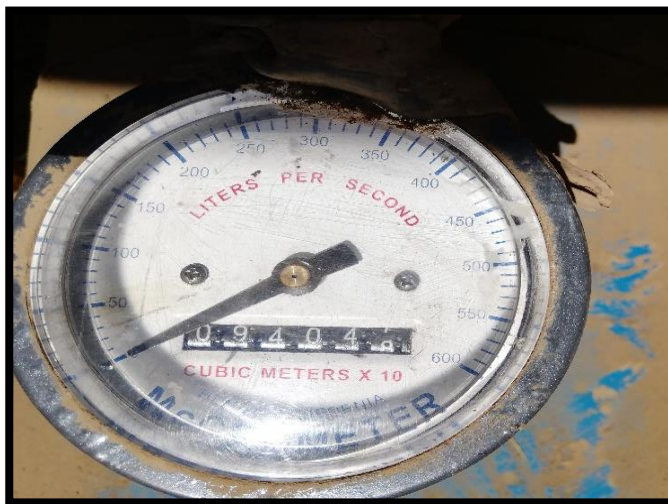
Anexo 13. Lectura del macromedidor colocado en la toma del expediente administrativo 2316 conocida como "Guayabito" a nombre de Hacienda Tempisque S.A. en fecha 09/02/2023.

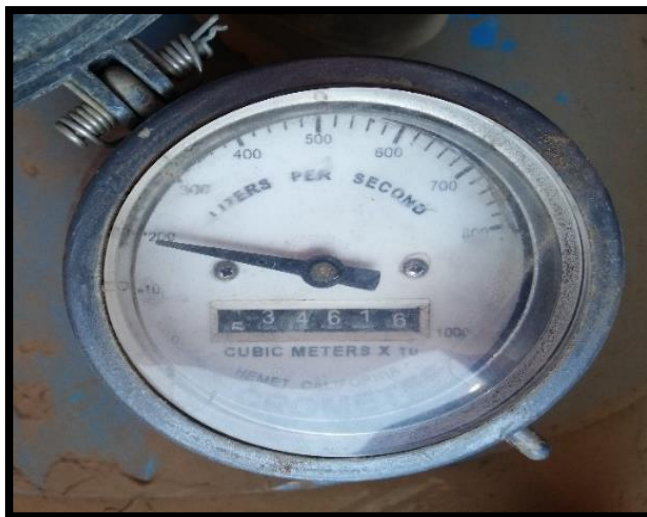
Anexo 14. Lectura del macromedidor colocado en la toma del expediente administrativo 2316 conocida como "Caimito" a nombre de Hacienda Tempisque S.A. en fecha 09/02/2023.

28	2316	Central Azucarera Tempisque S.A. (Caimito)	268.418 (1153943)	374.720 (338431)	Otorgada	Se verifica al momento de la inspección que si se está aprovechando agua. Se verifica una bomba instalada y se encontraba en funcionamiento. Dicha toma cuenta con un macromedidor (ver Anexo 14) donde se toman las siguientes lecturas: Volumen acumulado: 5346160.00 m ³ . Caudal instantáneo: 240.00 l/s. Para este mes dicho expediente tiene otorgado un caudal total de 800.00 litros por segundo.
29	1443	El Pelón de la Bajura S.A.	269.762 (1155283)	378.657 (342370)	Cancelada por vencimiento (Prórroga)	No se pudo realizar inspección. Sin embargo, según lo verificado en inspecciones realizadas anteriormente no se aprovecha el agua en dicho punto de toma, ya que la tienen como una opción en caso de requerirla.

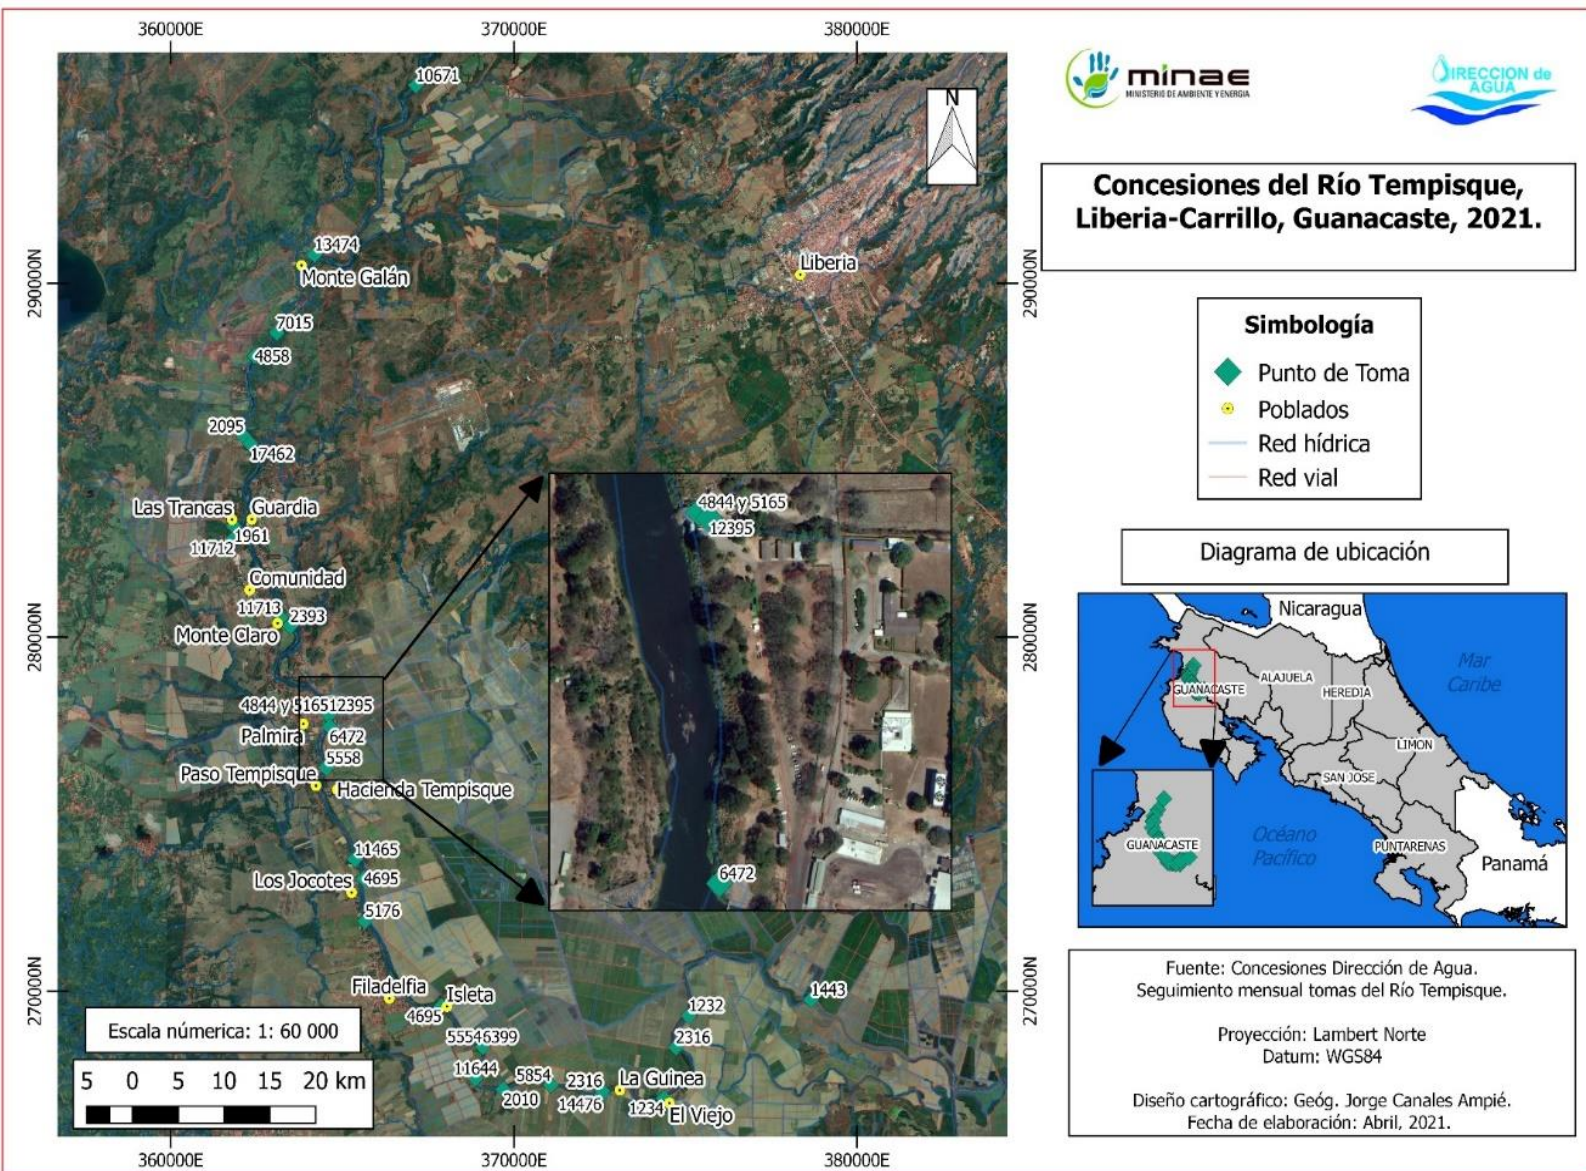
Mapa 01. Puntos de toma concesiones Río Tempisque.
