12 de abril de 2021
DA-UHTPNON-0175-2021

En atención a seguimiento y control sobre el río Tempisque correspondiente al mes de febrero del presente año; nos permitimos indicar lo siguiente:

Que en fechas del 23 y 24 de marzo del presente año, se le dieron seguimiento a las tomas de agua que se encontraron tanto a la margen derecha como a la margen izquierda del río Tempisque; esto en un trayecto de aproximadamente 51 kilómetros de distancia a lo largo del cauce del río. Entre los sectores que comprenden Carrizal de Nacascolo de Liberia; toma de agua que corresponde al expediente administrativo número **10671** a nombre de **Llanuras de Burgos S.A** y el Paso Asientillo (Finca Formosa); toma de agua que corresponde al expediente administrativo número **1443** a nombre de **El Pelón de la Bajura S.A.**

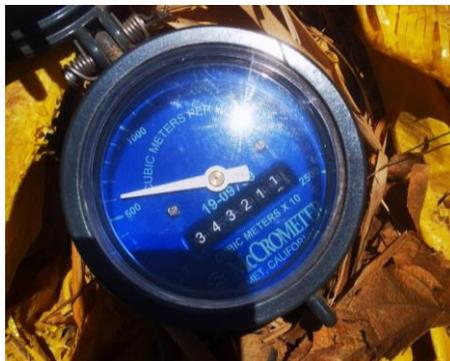
Anexo 7. Macromedidor del expediente administrativo 5558 conocida como Isleta a nombre de **Hacienda Tempisque S.A.**; en fecha 23/03/2021.

Nota: El caudal instantáneo es de 166.6 l/s, volumen acumulado 3432110 m³. Con respecto a la última lectura (19444410 m³ en fecha del 23/02/2021) se ha aprovechado un volumen menor, sin embargo, la concesión se otorga por caudal y no por volumen.

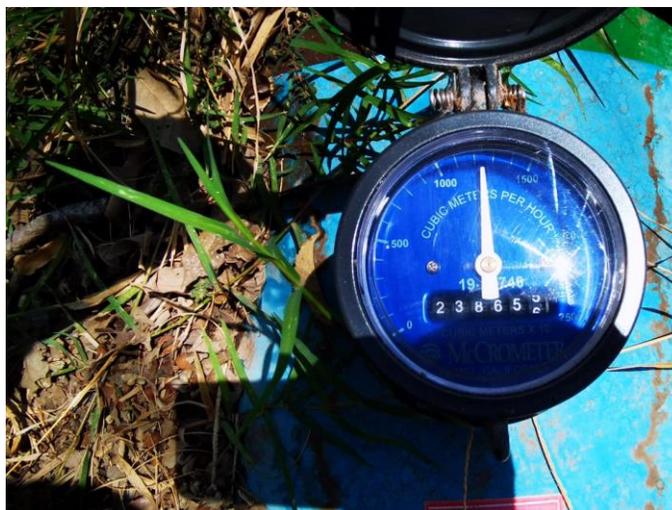
Anexo 8. Macromedidor del expediente administrativo 5558 conocida como Jocotes a nombre de **Hacienda Tempisque S.A.** en fecha 23/03/2021.

Nota: El caudal instantáneo es de 333.3 l/s, volumen acumulado 238660 m³. Con respecto a la última lectura (3006600 m³ en fecha del 23/02/2021) se ha aprovechado un volumen menor, sin embargo, la concesión se otorga por caudal y no por volumen.

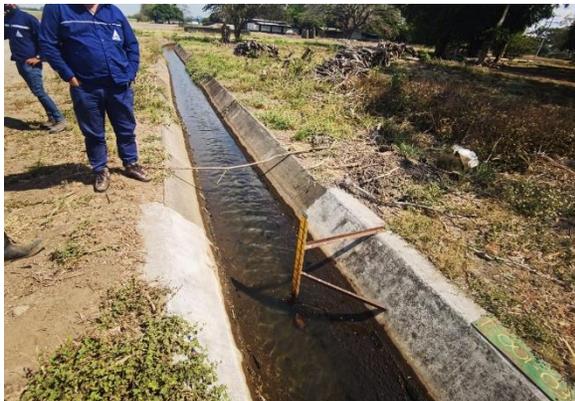
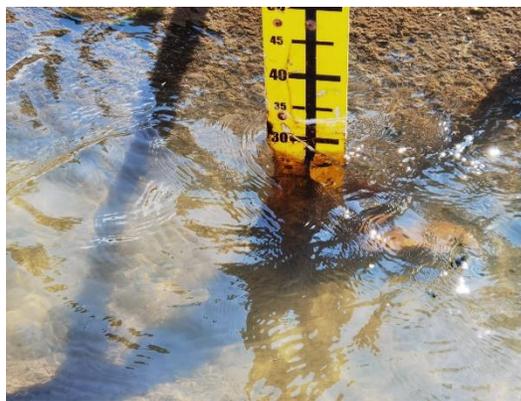
Anexo 9. Toma del expediente administrativo 5554 conocida como Galanes a nombre de **Banco Crédito Agrícola de Cartago S.A.** en fecha 23/03/2021.

Nota: Lectura de 30 cm en la escala que corresponde a 160 litros por segundo según curva de descarga.

25	5554	Banco Crédito Agrícola de Cartago	268.438 (1153969)	369.067 (332777)	Solicitud nueva por expiración del plazo anterior	Toma Galanes. Se verifica que al momento de la inspección el aprovechamiento del agua con un caudal de extracción de 160 l/s. Último caudal otorgado de 165 l/s para el mes de abril. Cuenta con un aforador de garganta ancha instalado y calibrado.
26	6399	El Rancho Gesling S.A.	268.430 (1153961)	369.086 (332796)	Otorgada (Prórroga)	Se verifica que al momento de la inspección se encontraba aprovechando agua. La toma cuenta con un macromedidor instalado indicando un caudal de aprovechamiento de 147.3 litros por segundo menor al caudal otorgado al mes de marzo (150 l/s).
27	2316	Central Azucarera Tempisque S.A.	267.186 (1152713)	372.572 (336281)	Otorgada	Toma caimito: Se verifica que al momento de la inspección no se está aprovechando agua, se le estaba dando mantenimiento al motor de combustión interna de la estación de bombeo. Cuenta con macromedidor indicando un volumen acumulado de agua de 4882780 m ³ , si se hace la conversión con el caudal otorgado y el volumen de lectura anterior se ha aprovechado menor cantidad de agua.

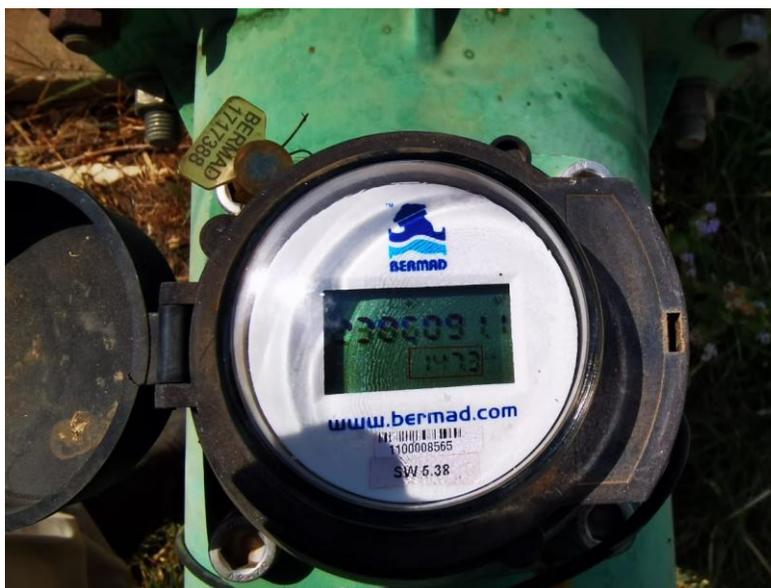
Anexo 10. Macromedidor del expediente administrativo 6399 a nombre de **El Rancho Gesling S.A.** en fecha 23/03/2021.

Nota: Lectura de un caudal instantáneo de 147.3 l/s. Volumen acumulado de 2386096.8 m³. No se cuenta con lectura anterior.

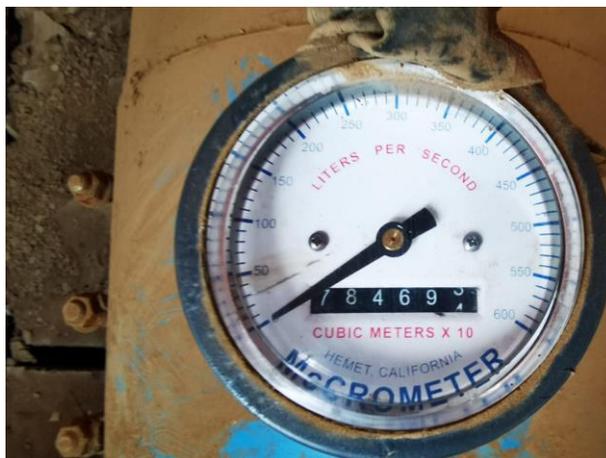
Anexo 11. Lectura del macromedidor colocado en toma del expediente administrativo 2316 conocida como "Guayabito" a nombre de **Central Azucarera Tempisque S.A.** en fecha 23/03/2021.

Nota: El caudal instantáneo es de 0 l/s, volumen acumulado 7846940 m³. Con respecto a la última lectura (7523630 m³ en fecha del 23/02/2021) se ha aprovechado un volumen menor si se realiza la conversión con el caudal otorgado (800 l/s).

28	2316	Central Azucarera Tempisque S.A.	268.418 (1153943)	374.720 (338431)	Otorgada	Toma guayabito: Se verifica que al momento de la inspección no se está aprovechando agua. Cuenta con macromedidor indicando un volumen acumulado de agua de 7846940 m ³ , si se hace la conversión con el caudal otorgado y el volumen de lectura anterior se ha aprovechado menor cantidad de agua.
29	1443	El Pelón de la Bajura S.A	269.762 (1155283)	378.657 (342370)	Otorgada	Se verifica que al momento de la inspección no se está aprovechando agua. Las bombas se encuentran instaladas. El canal de conducción se encuentra seco, sin agua.

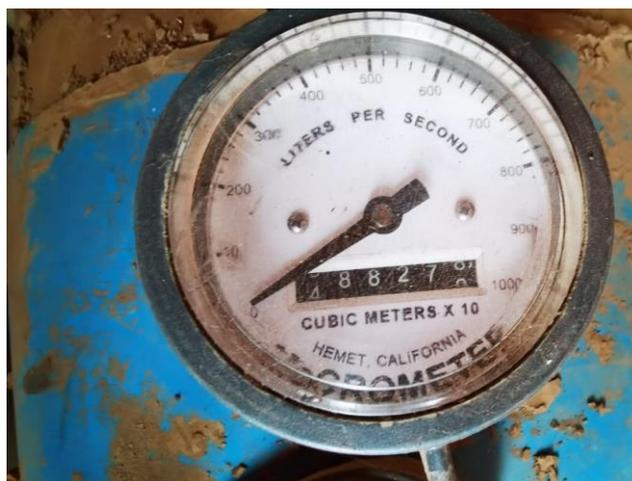
Anexo 12. Lectura del macromedidor colocado en toma del expediente administrativo 2316 conocida como "Caimito" a nombre de **Central Azucarera Tempisque S.A.** en fecha 23/03/2021.

Nota: El caudal instantáneo es de 0 l/s, volumen acumulado 4882780 m³. Con respecto a la última lectura (4794700 m³ en fecha del 23/02/2021) se ha aprovechado un volumen menor si se realiza la conversión con el caudal otorgado (800 l/s).

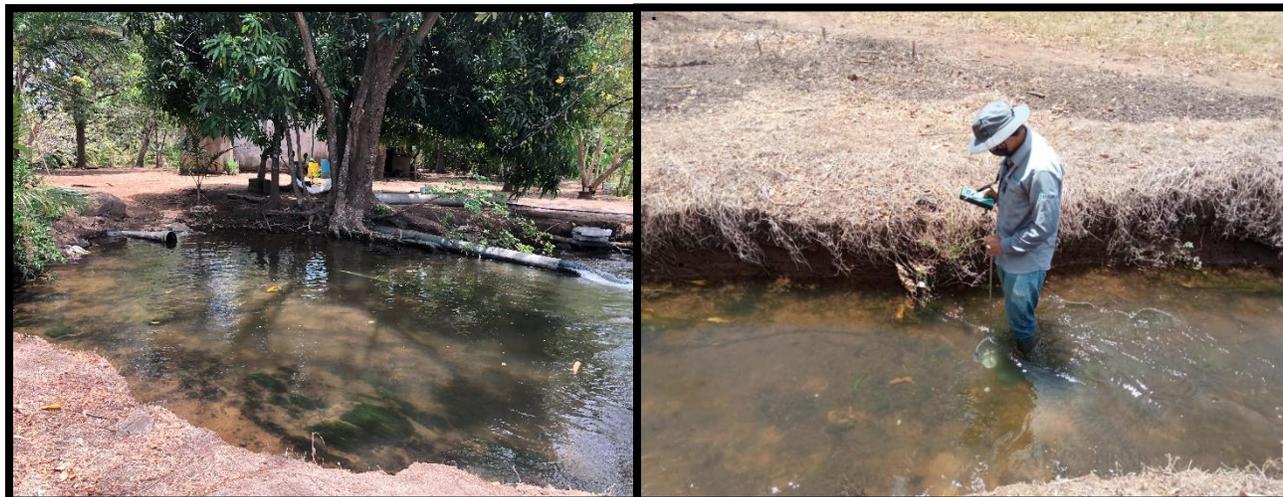
Anexo 13. Canal de toma del expediente administrativo 2095, a nombre de **Inversiones Río Orinoco S.A.** en fecha 24/03/2021.

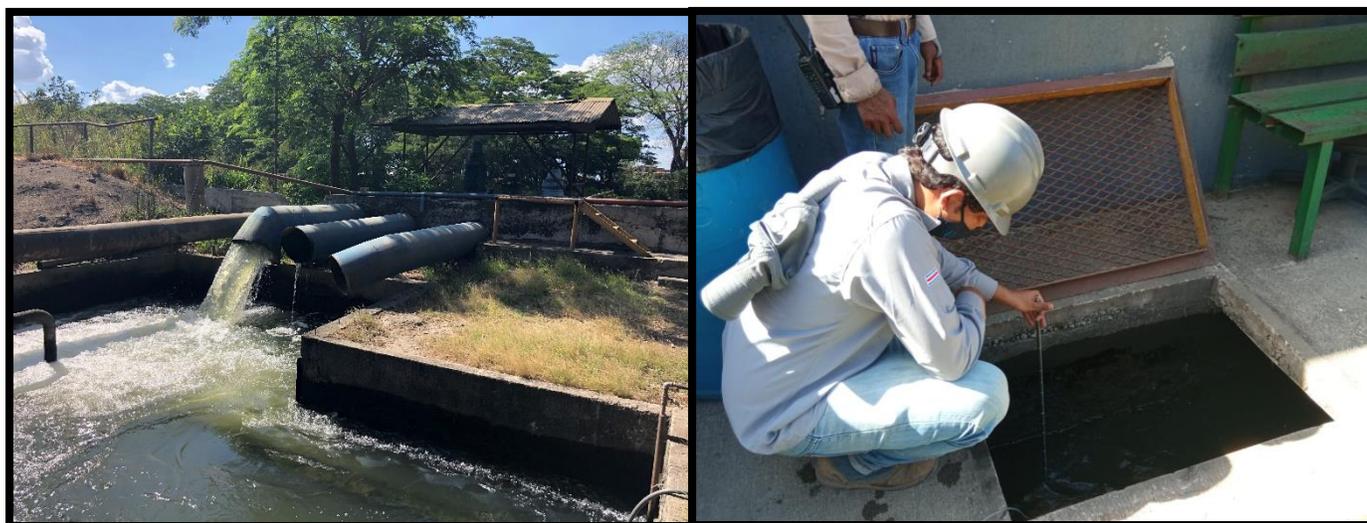
Anexo 14. toma del expediente administrativo 1234 conocida como Ingenio, a nombre de **Azucarera El Viejo S.A.** en fecha 24/03/2021.

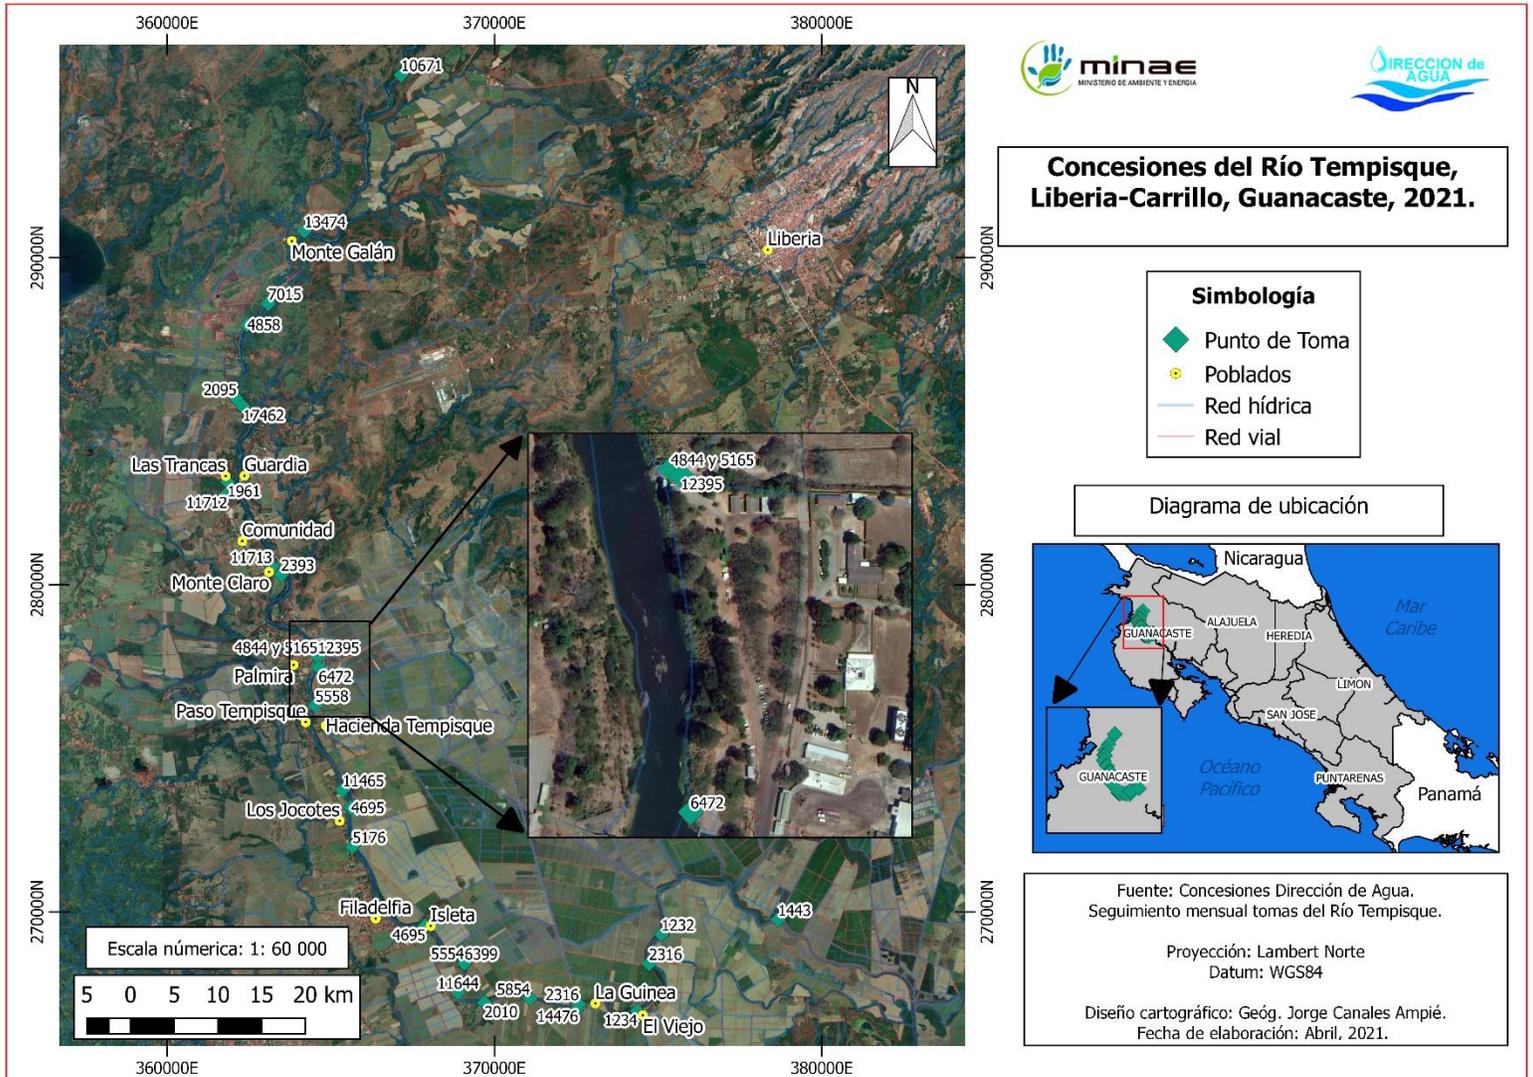
Anexo 15. Mapa de las tomas de las concesiones que se les da seguimiento mensual sobre el Río Tempisque.

Nota: Las tomas del margen derecho del Río Tempisque corresponden de la Toma 1 a la Toma 16. El margen izquierdo corresponde de la Toma 17 a la Toma 28.
