12 de febrero del 2018
DA-UHTPNON-0039-2018

En atención a seguimiento y control sobre el Río Tempisque correspondiente al mes de enero del presente año; nos permitimos indicar lo siguiente:

Que en las fechas 30 y 31 de enero del presente año, se le dieron seguimiento a las tomas de agua que se encontraron tanto a la margen derecha como a la margen izquierda del Río Tempisque; esto en un trayecto de aproximadamente 51 kilómetros de distancia a lo largo del cauce del Río. Entre los sectores que comprenden Carrizal de Nacascolo de Liberia; toma de agua que corresponde al expediente administrativo número **10671** a nombre de **Llanuras de Burgos S.A** y el Paso Asientillo (Finca Formosa); toma de agua que corresponde al expediente administrativo número **1443** a nombre de **Hacienda Río Seco S.A.** (Pelón de la Bajura).

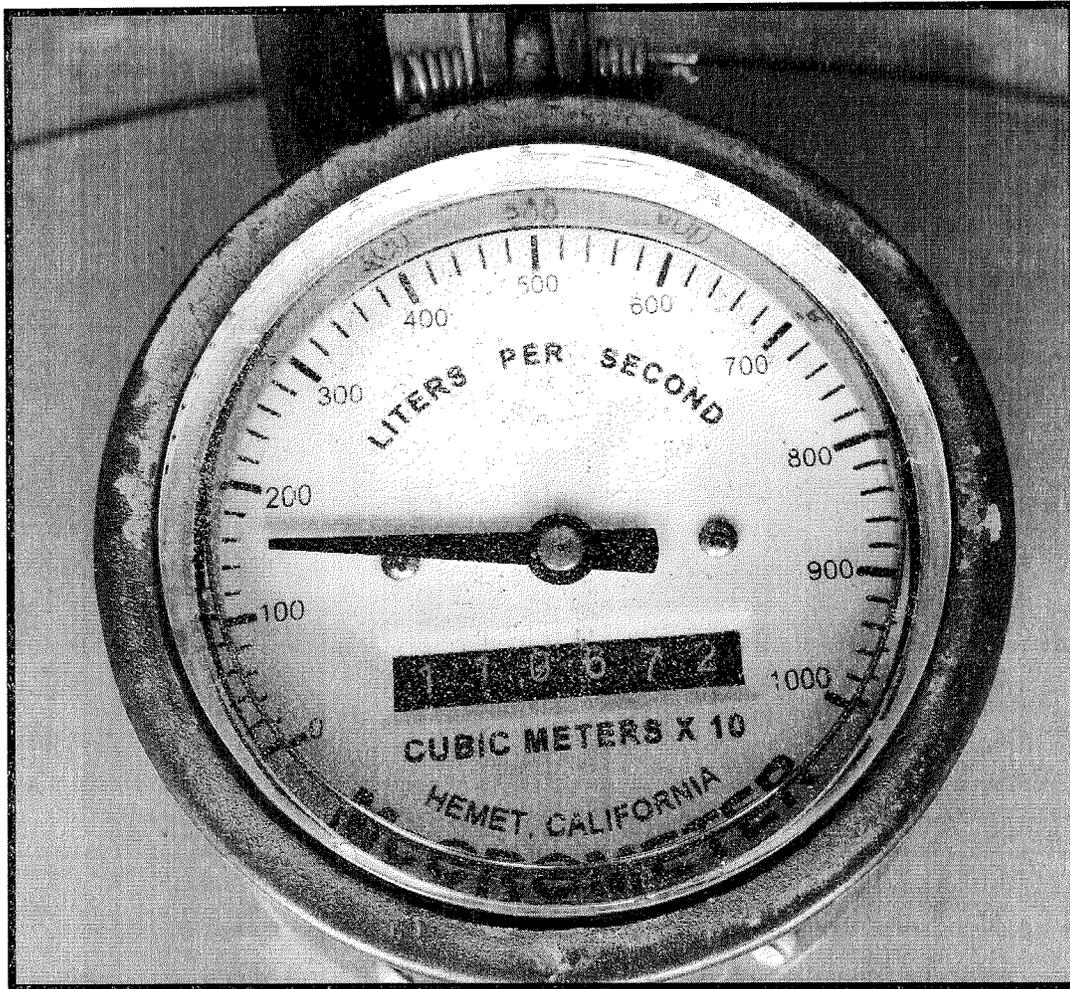
Anexo 02. Lectura del macromedidor colocado en toma del expediente administrativo 2316 conocida como "Caimito" a nombre de **Central Azucarera Tempisque S.A.** en fecha 30/01/2018.

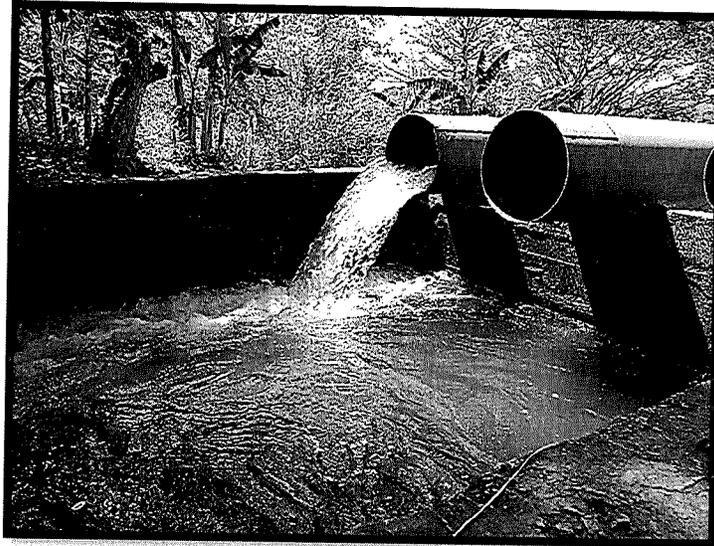
Anexo 03. Imagen capturada en la toma del expediente administrativo 12395 conocida como "Cerritos" a nombre de **Agrorice de Milano S.A.** en fecha 30/01/2018.

Anexo 04. Datos recolectados durante el aforo metros después de la toma del expediente administrativo 12395 conocida como "Cerritos" a nombre de **Agrorice de Milano S.A.** en fecha 30/01/2018.

Agrorice Caudal: 0.5761 m ³ /s		
Hora de Aforo:	Latitud (Proyección Lambert Norte):	277.782
11:34 a.m.	Longitud (Proyección Lambert Norte):	364.656
Lectura	Altura (m)	Velocidad (m/s)
1	0.16	0.9
2	0.25	1
3	0.25	1.1
4	0.22	1.1
5	0.28	1
6	0.18	0.2

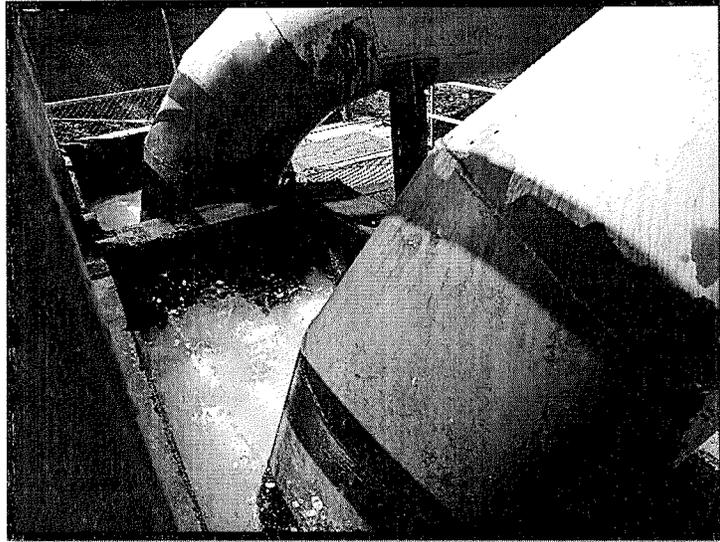
Anexo 05. Imagen capturada en la toma del expediente administrativo 6472 conocida como "Ingenio" a nombre de **Central Azucarena Tempisque S.A.** en fecha 30/01/2018.

20	6472	Central Azucarera Tempisque S.A.	277.474 (1163012)	364.630 (328348)	Otorgada	Se verifica que al momento de la inspección si se está aprovechando agua. Se encontraban operando 2 de tres bombas existentes. No se pudo realizar dicho aforo. Ver Anexos.
21	5558	Hacienda Tempisque S.A.	276.314 (1161852)	364.528 (328245)	Otorgada	Se verifica que al momento de la inspección no se está aprovechando agua. Las bombas ya se encuentran instaladas.
22	4695	Hacienda Tempisque S.A.	273.182 (1158718)	365.624 (329338)	Otorgada	Se verifica que al momento de la inspección si se estaba aprovechando el agua. Según aforo el caudal es de 0.114 m³/s Ver anexos.
23	4695	Hacienda Tempisque S.A.	269.577 (1155109)	367.890 (331601)	Otorgada	Se verifica que al momento de la inspección si se está aprovechando agua. Según aforo el caudal es de 0.6055 m³/s . Ver anexos.
24	5554	Banco Crédito Agrícola de	268.438 (1153969)	369.067 (332777)	Solicitud nueva por expiración	Se verifica que al momento de la inspección si se está aprovechando agua. Según aforo el caudal es de 0.2663 m³/s . Ver anexos.

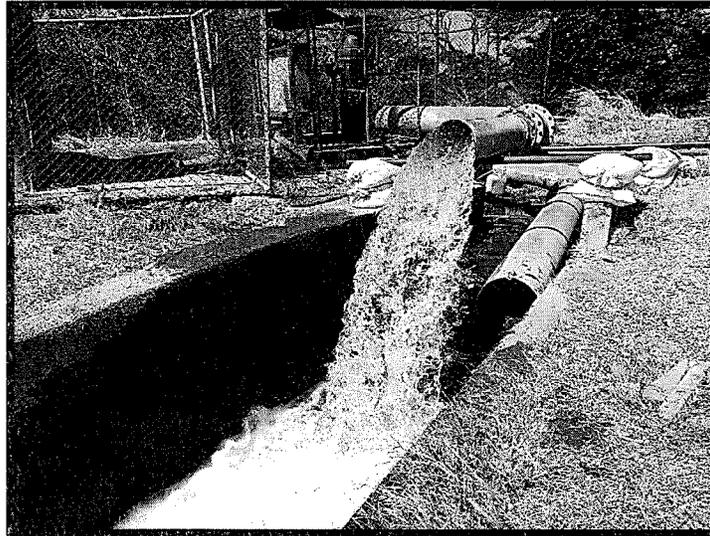
Anexo 06. Datos recolectados cerca de la toma del expediente administrativo 4695 conocida como "Jocotes" a nombre de **Hacienda Tempisque S.A.** en fecha 30/01/2018.

Anexo 07. Datos recolectados cerca de la toma del expediente administrativo 4695 conocida como "Jocotes" a nombre de **Hacienda Tempisque S.A.** en fecha 30/01/2018.

Jocotes Caudal: 0.1140 m ³ /s		
Hora de Aforo:	Latitud (Proyección Lambert Norte):	
10:28 a.m.	Longitud (Proyección Lambert Norte):	273.158
Lectura	Altura (m)	365.641
1	0.48	Velocidad (m/s)
2	0.48	0.1
3	0.48	0.3
		0.2

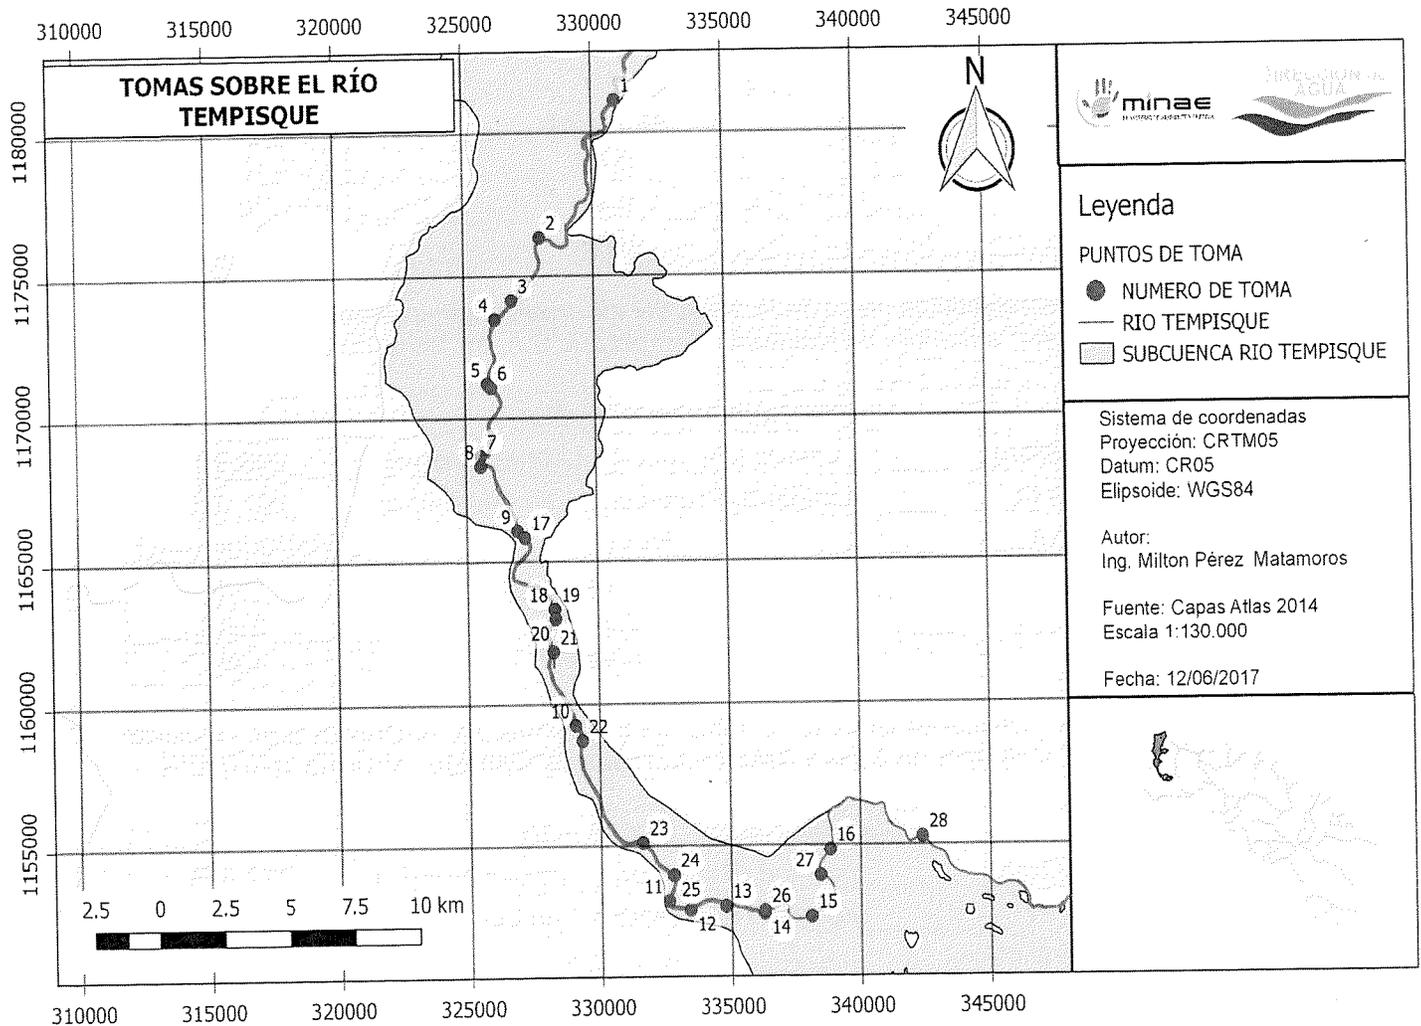
Anexo 10. Mapa de las tomas de las concesiones que se les da seguimiento mensual sobre el Río Tempisque.

Nota: Las tomas del margen derecho del Río Tempisque corresponden de la Toma 1 a la Toma 16. El margen izquierdo corresponde de la Toma 17 a la Toma 28.
