14 de enero de 2019  
DA-UHTPNOL-0046-2019

**Ing. José Miguel Zeledón Calderón**  
**Director**  
**Dirección de Agua**  
**MINAE**

En atención a seguimiento y control sobre el Río Tempisque correspondiente al mes de diciembre del presente año; nos permitimos indicar lo siguiente:

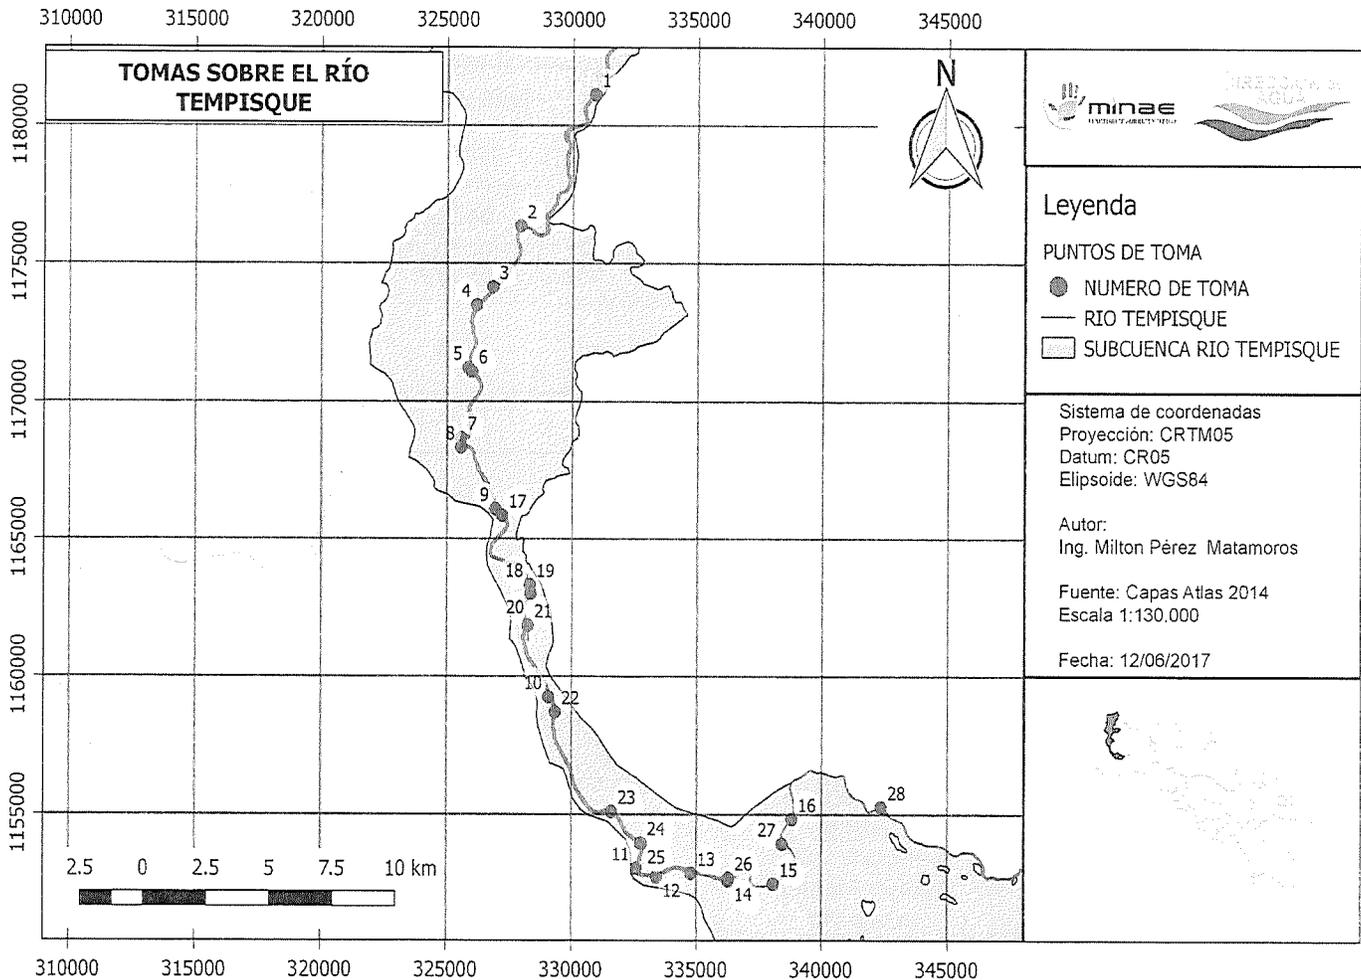
**Anexo 03.** Mapa de las tomas de las concesiones que se les da seguimiento mensual sobre el Río Tempisque.

**Nota:** Las tomas del margen derecho del Río Tempisque corresponden de la Toma 1 a la Toma 16. El margen izquierdo corresponde de la Toma 17 a la Toma 28.
