13 de junio de 2017
DA-UHTPNOB-0330-2017

En atención a seguimiento y control sobre el Río Tempisque correspondiente al mes de mayo del presente año; nos permitimos indicar lo siguiente:

Que en fecha 01 de junio del presente año, se le dieron seguimiento a las tomas de agua que se encontraron tanto a la margen derecha como a la margen izquierda del Río Tempisque; esto en un trayecto de aproximadamente 51 kilómetros de distancia a lo largo del cauce del Río. Entre los sectores que comprenden Carrizal de Nacascolo de Liberia; toma de agua que corresponde al expediente administrativo número **10671** a nombre de **Llanuras de Burgos S.A** y el Paso Asientillo (Finca Formosa); toma de agua que corresponde al expediente administrativo número **1443** a nombre de **Hacienda Río Seco S.A.** (Pelón de la Bajura).

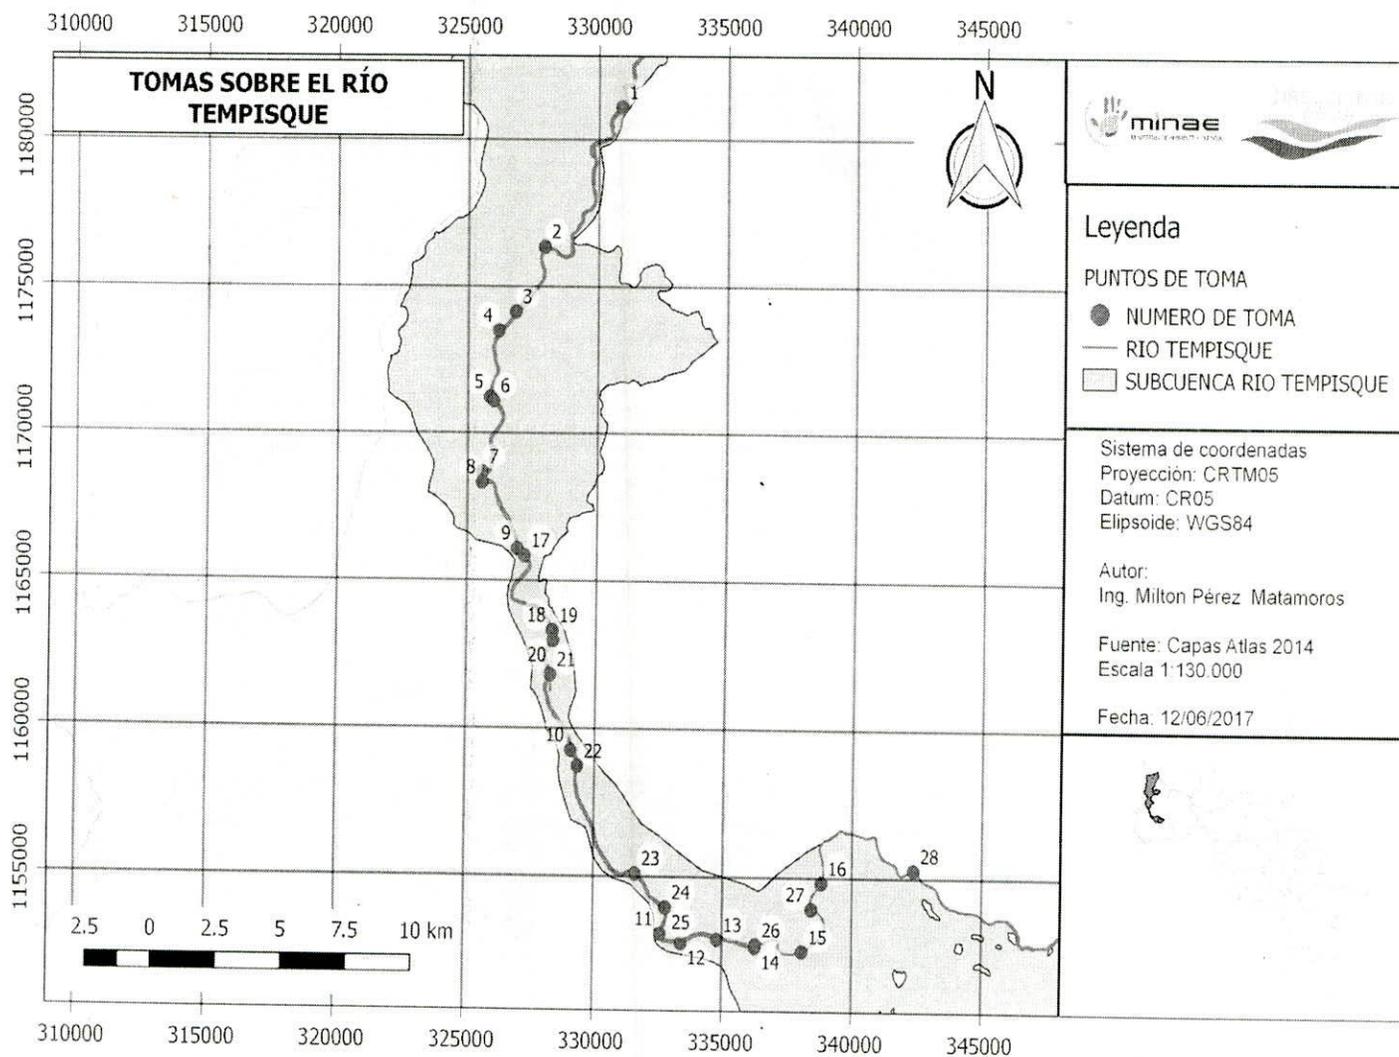
Anexo 3. Mapa de las tomas de las concesiones que se les da seguimiento mensual sobre el Río Tempisque.

Nota: Las tomas del margen derecho del Río Tempisque corresponden de la Toma 1 a la Toma16. El margen izquierdo corresponde de la Toma 17 a la Toma 28.
