07 de enero de 2019
DA-UHTPNOL-0008-2019

Ing. José Miguel Zeledón Calderón
Director
Dirección de Agua
MINAE

En atención a seguimiento y control sobre el Río Tempisque correspondiente al mes de noviembre del presente año; nos permitimos indicar lo siguiente:

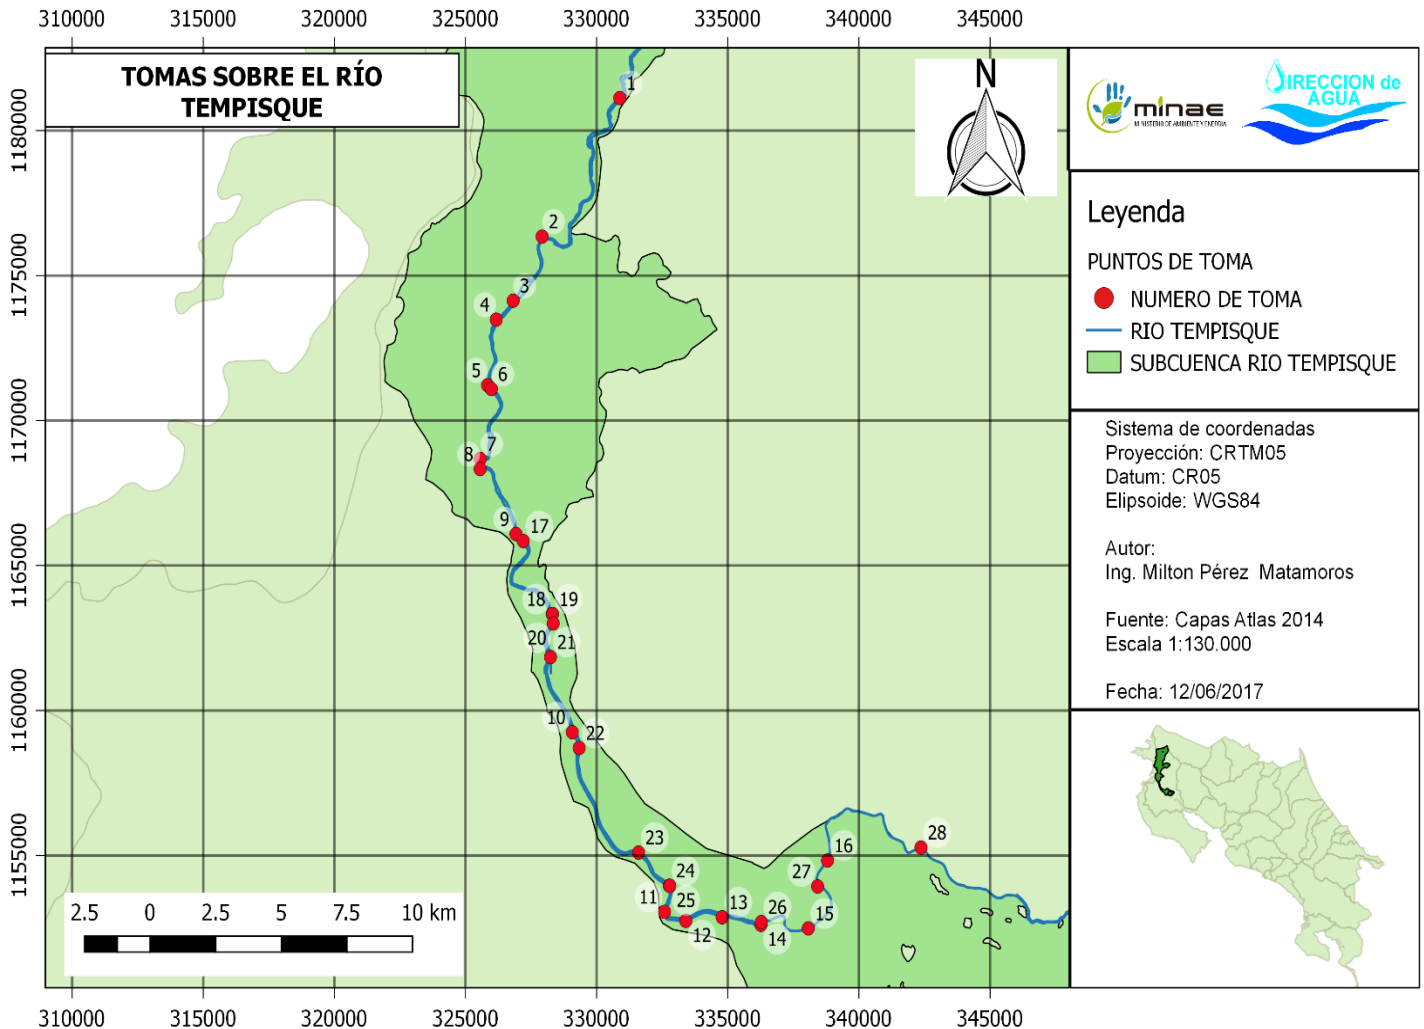
Anexo 04. Mapa de las tomas de las concesiones que se les da seguimiento mensual sobre el Río Tempisque.

Nota: Las tomas del margen derecho del Río Tempisque corresponden de la Toma 1 a la Toma 16. El margen izquierdo corresponde de la Toma 17 a la Toma 28.
