04 de julio de 2017
DA-UHTPNON-0197-2017

En atención a seguimiento y control sobre el Río Tempisque correspondiente al mes de junio del presente año; nos permitimos indicar lo siguiente:

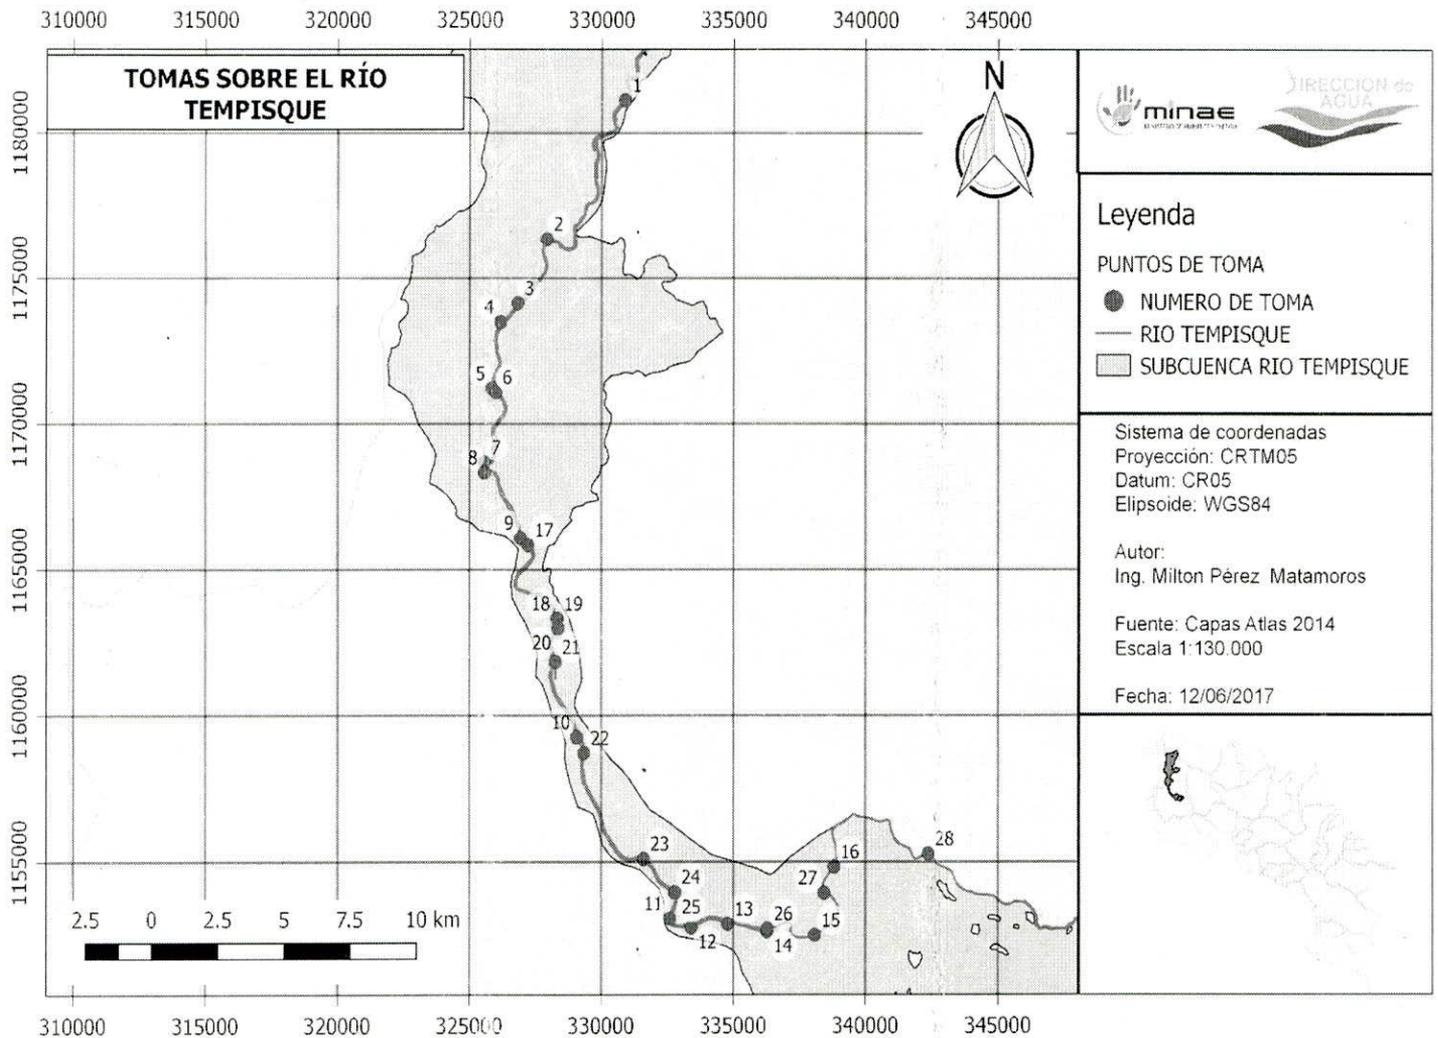
Anexo 1. Mapa de las tomas de las concesiones que se les da seguimiento mensual sobre el Río Tempisque.

Nota: Las tomas del margen derecho del Río Tempisque corresponden de la Toma 1 a la Toma 16. El margen izquierdo corresponde de la Toma 17 a la Toma 28.
