**INSTITUTO COSTARRICENSE DE  
ACUEDUCTOS Y ALCANTARILLADOS**

**ACTUALIZACIÓN DEL ESTUDIO  
HIDROGEOLOGÍCO PARA DETERMINAR  
LA DISPONIBILIDAD HÍDRICA A PARTIR  
DEL MÉTODO DE HIDROGRAMAS DE  
POZOS, EN EL ACUÍFERO PLAYA  
POTRERO, SANTA CRUZ, GUANACASTE**

Aprobado en sesión extraordinaria de la CTI – Agua Subterránea,  
efectuado el 30 de junio del 2023, CI-005-2023, acuerdo N°5

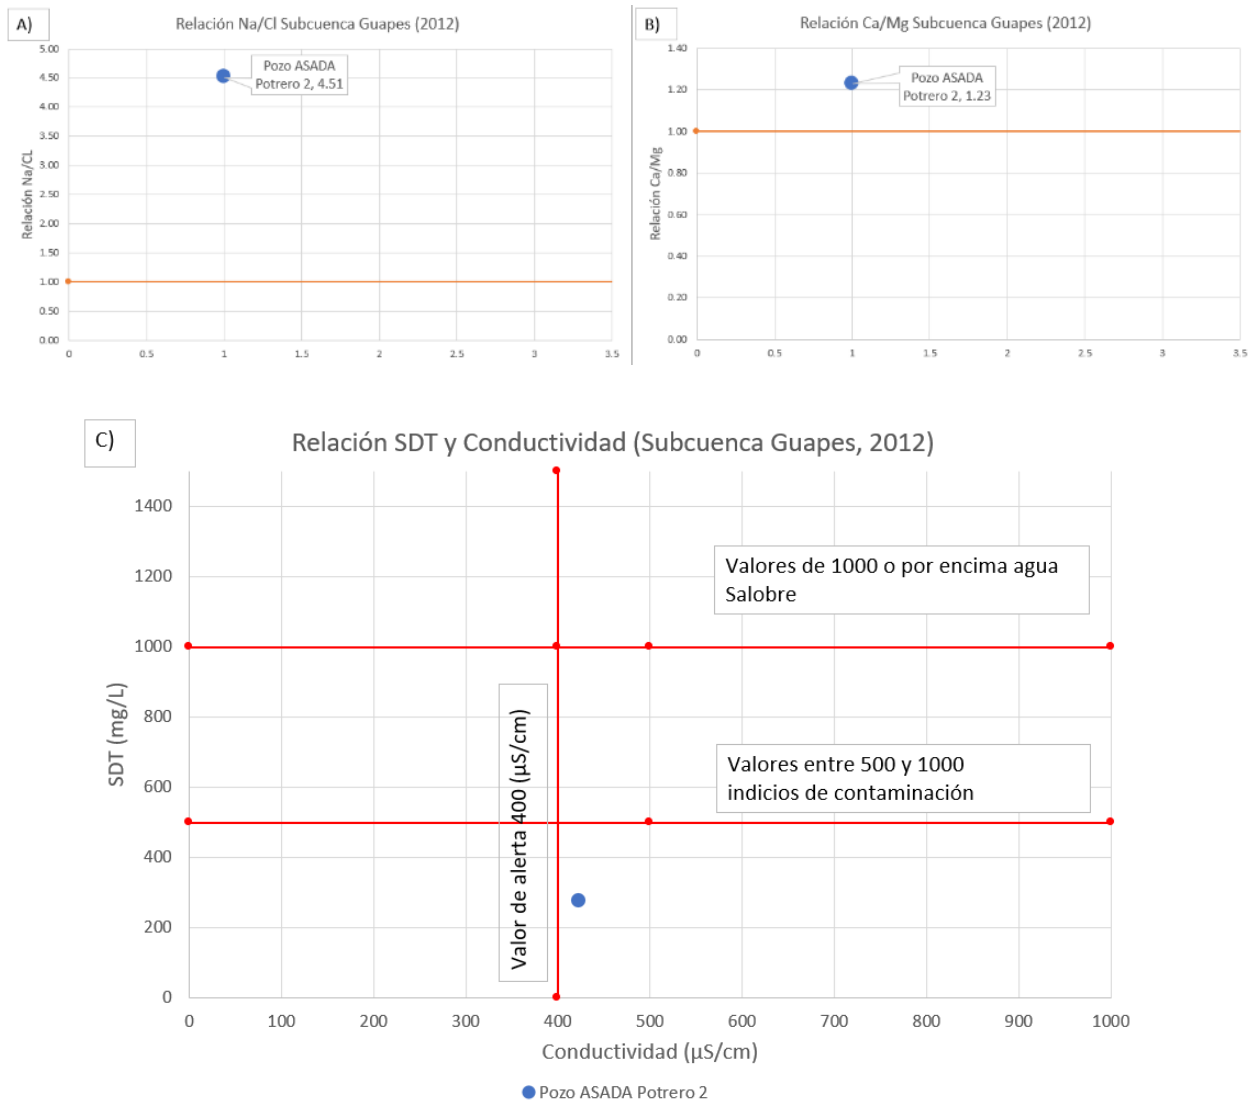
Con el objetivo de analizar desde el punto de vista hidrogeoquímico si existe o no la presencia de indicios de intrusión salina en la Subcuenca Guapes, durante la campaña de muestreo del 2012 se representa en las figuras N°15 y B, las relaciones de Na/Cl y Ca/Mg respectivamente y en la Figura 15 C, los sólidos disueltos totales y la conductividad eléctrica. En el Cuadro 41 se muestran los resultados del análisis.

**Figura 15: A Gráfica relación Na/CL, B) Gráfica relación Ca/Mg y gráfica sólidos disueltos totales y la conductividad eléctrica.**

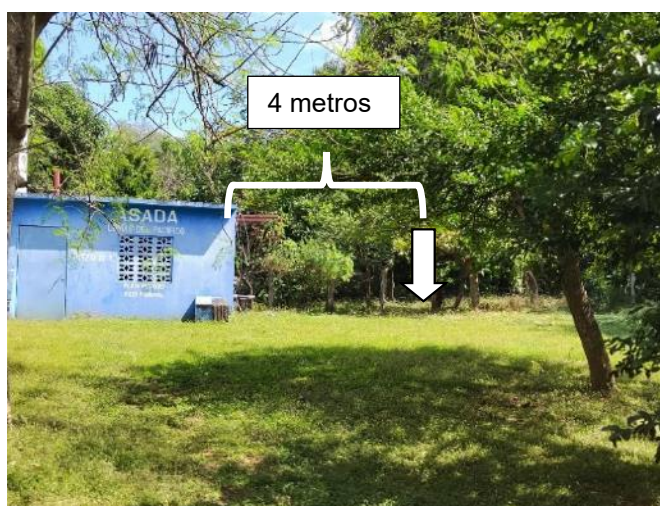
Fotografía 1: Revisión de sitio con coordenadas 343349 Este / 271061 Norte.

Se procedió a inspeccionar en campo las coordenadas Lambert Norte 343349 Este / 271061 Norte, en donde según la Dirección de Agua, se encuentra una concesión con el número de toma 01, con el nombre de “MTP-96” y con el expediente 1633-R a nombre de “Asociación Administradora del Acueducto y Alcantarillado Sanitario de Lomas del Pacífico de Playa Potrero”, en donde se constató que este registro sí corresponde con el pozo 1 Principal Lomas Pacífico, donde las coordenadas registradas se encuentran desplazadas a 4 m de su ubicación real (Fotografía 1).

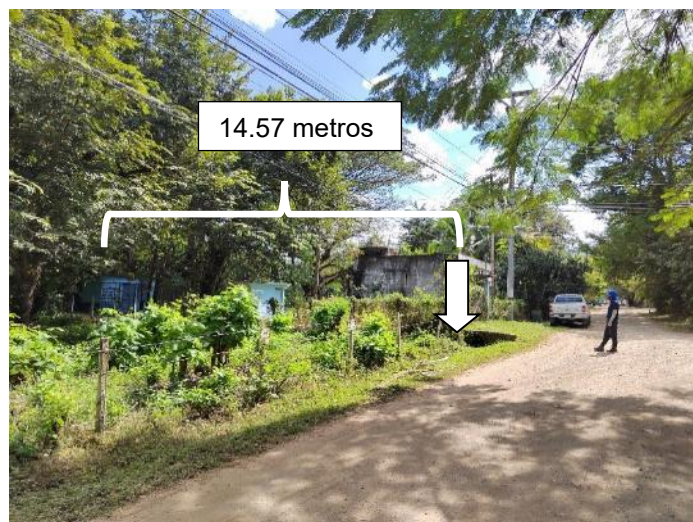
Fotografía 2: Revisión de sitio con coordenadas 343103 Este / 269975 Norte.

Se procedió a inspeccionar en campo las coordenadas Lambert Norte 343103 Este / 269975 Norte, donde según la Dirección de Agua, se encuentra una concesión con el número de toma 1803, con el nombre de “Pozo Potrero 2” y con el expediente 602-R a nombre del AyA, en donde se constató que este registro sí corresponde con el pozo AyA Potrero 2, donde las coordenadas registradas se encuentran desplazadas 14.57 m de su ubicación real (Fotografía 2), por lo cual se solicitará la corrección correspondiente por parte del AyA.

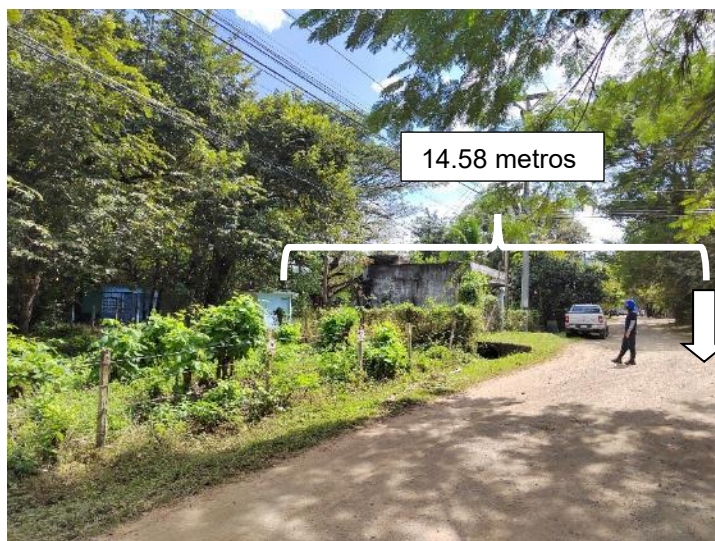
Fotografía 3: Revisión de sitio con coordenadas 343096 Este / 269975 Norte.

Se procedió a inspeccionar en campo las coordenadas Lambert Norte 343096 Este / 269975 Norte, donde según la Dirección de Agua, se encuentra una concesión con el número de toma 1802, con el nombre de “Pozo Potrero 1” y con el expediente 602-R a nombre del AyA, en donde se constató que este registro sí corresponde con el pozo AyA Potrero 1, donde las coordenadas registradas se encuentran desplazadas 14.58 m de su ubicación real (Fotografía 3), por lo cual se solicitará la corrección correspondiente por parte del AyA.

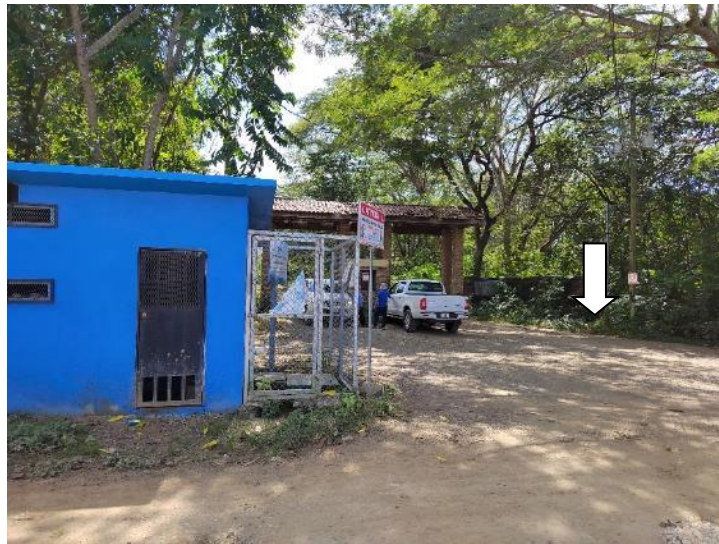
Fotografía 4: Revisión de sitio con coordenadas 343381 Este / 270279 Norte.

Se procedió a inspeccionar en campo las coordenadas Lambert Norte 343381 Este / 270279 Norte, donde según la Dirección de Agua, se encuentra una concesión con el número de toma 01, con el nombre de “Barrio Cuatro Calles” y con el expediente 872-R a nombre del AyA, la cual se ubica a 21 m en dirección suroeste del Pozo 2 ASADA Playa Potrero y se determinó que en las coordenadas registradas no se ubica pozo alguno.

Así también, se descartó que este expediente se asocie con el Pozo 2 ASADA Playa Potrero (Fotografía 4), ya que este pozo corresponde al expediente 1581-R toma 2, el cual se describirá en párrafos posteriores, por lo cual se solicitará la desinscripción correspondiente por parte del AyA.

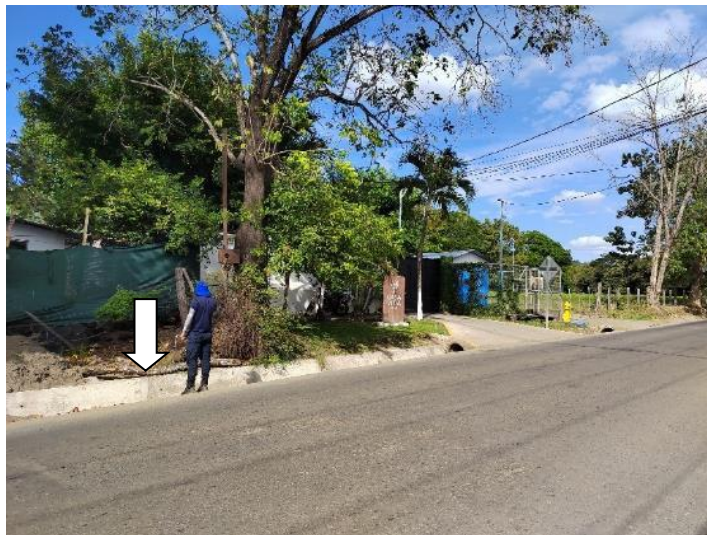
Fotografía 5: Revisión de sitio con coordenadas 342499 Este / 271484 Norte.

Se procedió a inspeccionar en campo las coordenadas Lambert Norte 342499 Este / 271484 Norte, donde según la Dirección de Agua, se encuentra una concesión con el número de toma 02, con el nombre de “Pozo N°1” y con el expediente 872-R a nombre del AyA, la cual se ubica a 15 m en dirección suroeste del Pozo 1 ASADA Playa Potrero y se determinó que en las coordenadas registradas no se ubica algún pozo.

Así también, se descartó que este expediente se asocie con el Pozo 1 ASADA Playa Potrero (Fotografía 5), ya que este pozo corresponde al expediente 1581-R toma 1, el cual se describirá en párrafos posteriores, por lo cual se solicitará la desinscripción correspondiente por parte del AyA.

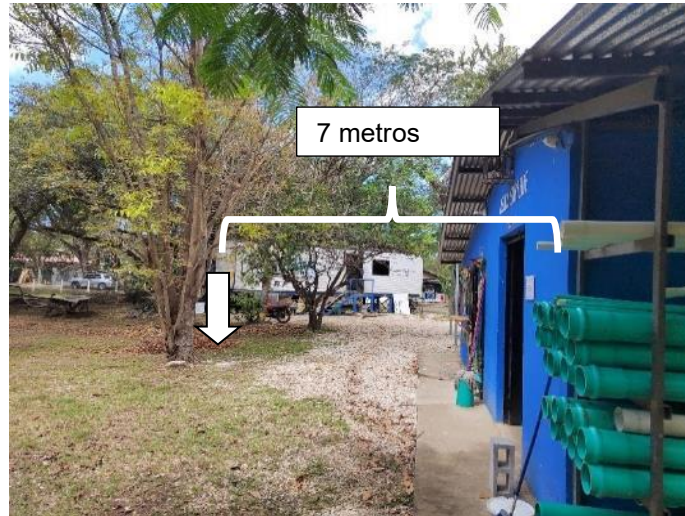
Fotografía 6: Revisión de sitio con coordenadas 343042 Este / 270050 Norte.

Se procedió a inspeccionar en campo las coordenadas Lambert Norte 343042 Este / 270050 Norte, donde según la Dirección de Agua, se encuentra una concesión con el número de toma 01, con el nombre de “Pozo N°1” y con el expediente 616-R a nombre del AyA, en donde se constató este registro sí corresponde con el Pozo 1 ASADA Surfside, donde las coordenadas registradas se encuentran desplazadas 7 m de su ubicación real (Fotografía 6), por lo cual deberá la Subgerencia de Sistemas Delegados, solicitar la corrección correspondiente ante la Dirección de Agua del MINAE.

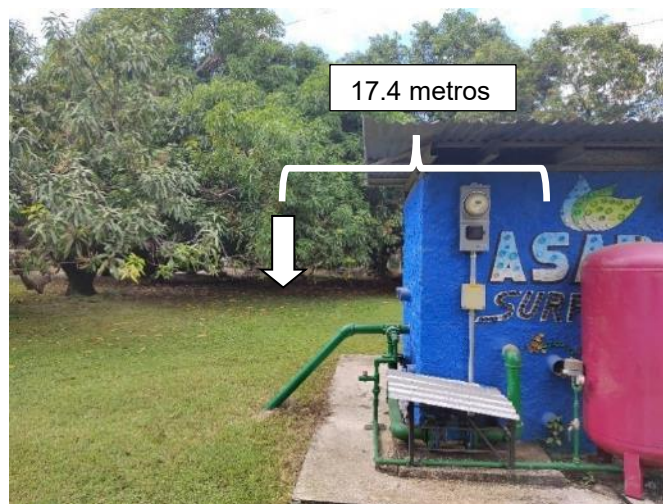
Fotografía 7: Revisión de sitio con coordenadas 343075 Este / 270076 Norte.

Se procedió a inspeccionar en campo las coordenadas Lambert Norte 343075 Este / 270076 Norte, donde según la Dirección de Agua, se encuentra una concesión con el número de toma 02, con el nombre de “Pozo N°2” y con el expediente 616-R a nombre del AyA, en donde se constató que este registro sí corresponde con el Pozo 2 ASADA Surfside, donde las coordenadas registradas se encuentran desplazadas 17.4 m de su ubicación real (Fotografía 7), por lo cual deberá la Subgerencia de Sistemas Delegados, solicitar la corrección correspondiente ante la Dirección de Agua del MINAE.

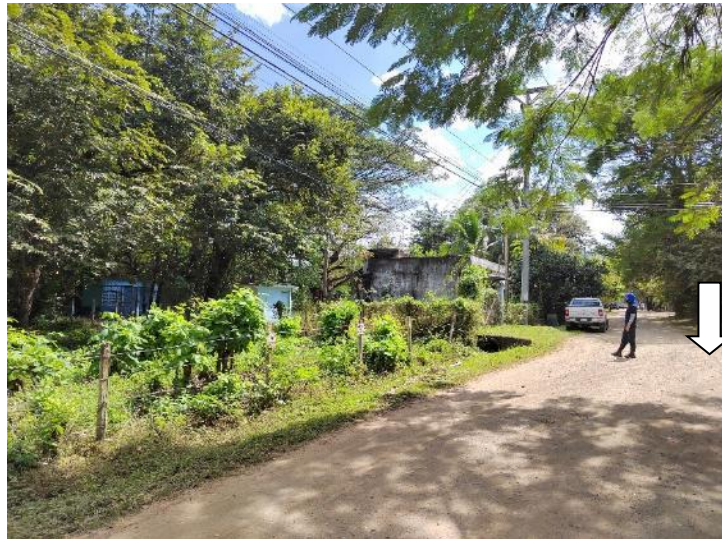
Fotografía 8: Revisión de sitio con coordenadas 343096 Este / 269975 Norte.

Se procedió a inspeccionar en campo las coordenadas Lambert Norte 343096 Este / 269975 Norte, donde según la Dirección de Agua, se encuentra una concesión con el número de toma 1771, con el nombre de “Potrero 1” y con el expediente 602-R a nombre del AyA, el cual se ubica exactamente en las mismas coordenadas donde se encuentra la toma 1802 Expediente 872-R, correspondiente al Pozo AyA Potrero 1. (Fotografía 8), por lo que la Toma 1771 se encuentra duplicada. Por parte del AyA se procederá a realizar la desinscripción.

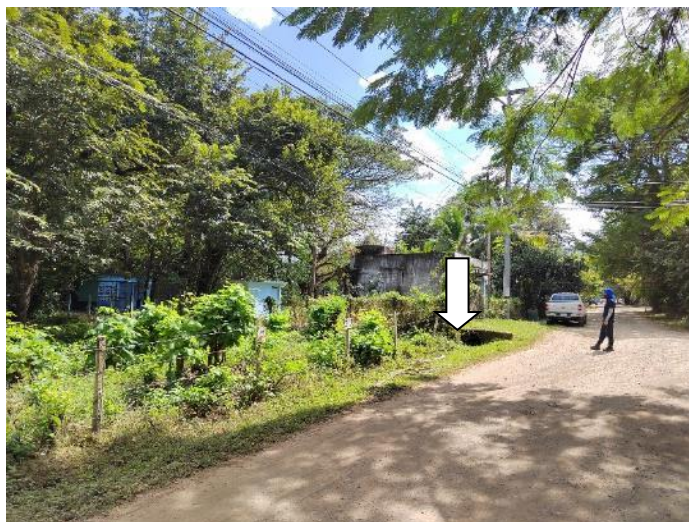
Fotografía 9: Revisión de sitio con coordenadas 343103 Este / 269975 Norte.

Se procedió a inspeccionar en campo las coordenadas Lambert Norte 343103 Este / 269975 Norte, donde según la Dirección de Agua, se encuentra una concesión con el número de toma 1772, con el nombre de “Potrero 2” y con el expediente 602-R a nombre del AyA, el cual se ubica exactamente en las mismas coordenadas donde se encuentra la toma 1803 Expediente 872-R, correspondiente al Pozo AyA Potrero 2 (Fotografía 9), por lo que Toma 1772 se encuentra duplicada. Por parte del AyA se procederá a realizar la desinscripción.

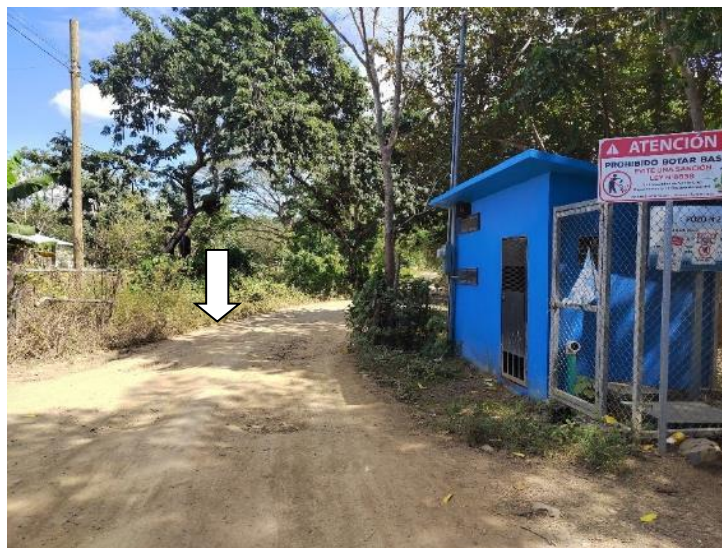
Fotografía 10: Revisión de sitio con coordenadas 343400 Este / 270300 Norte.

Se procedió a inspeccionar en campo las coordenadas Lambert Norte 343400 Este / 270300 Norte, donde según la Dirección de Agua, se encuentra una concesión con el número de toma 02, con el nombre de “Sin Numero” y con el expediente 6675-R a nombre de “Comité de Desarrollo de Playa Potrero”, y se constató que en este sitio no se observa ningún pozo del AyA o de ASADAS (Fotografía 10).

Así también, se descartó que este expediente se asocie con el Pozo 2 ASADA Playa Potrero (Fotografía 10), ya que el mismo corresponde al expediente 1581-R Toma 2, el cual se describirá posteriormente, por lo cual deberá la Subgerencia de Sistemas Delegados, solicitar la desinscripción correspondiente ante la Dirección de Agua del MINAE.

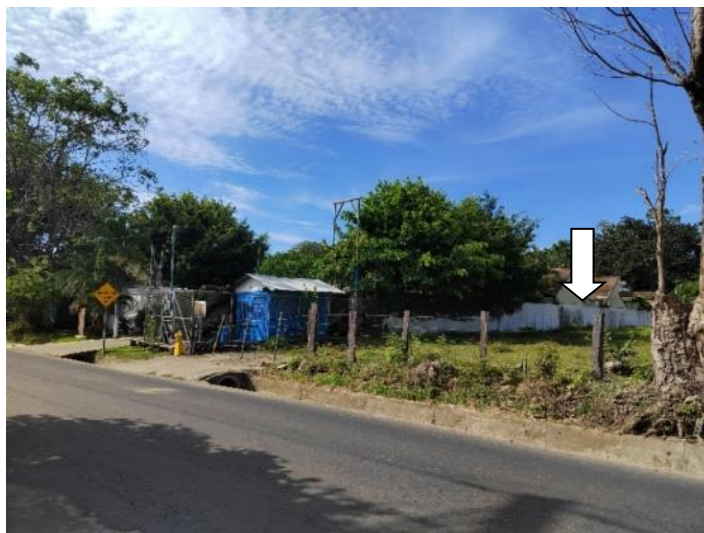
Fotografía 11: Revisión de sitio con coordenadas 343400 Este / 270300 Norte.

Se procedió a inspeccionar en campo las coordenadas Lambert Norte 343400 Este / 270300 Norte, donde según la Dirección de Agua, se encuentra una concesión con el número de toma 01, con el nombre de “Sin Numero” y con el expediente 6675-R a nombre de “Comité de Desarrollo de Playa Potrero”, la cual se ubica 16 m en dirección noroeste del Pozo 1 ASADA Potrero y se constató que en el sitio no se observa ningún pozo del AyA o de ASADAS (Fotografía 11).

Así también, se descartó que este expediente se asocie con el Pozo 1 ASADA Playa Potrero (Fotografía 11), ya que este pozo corresponde al expediente 1581-R toma 1, por lo cual deberá la Subgerencia de Sistemas Delegados, solicitar la desinscripción correspondiente ante la Dirección de Agua del MINAE.

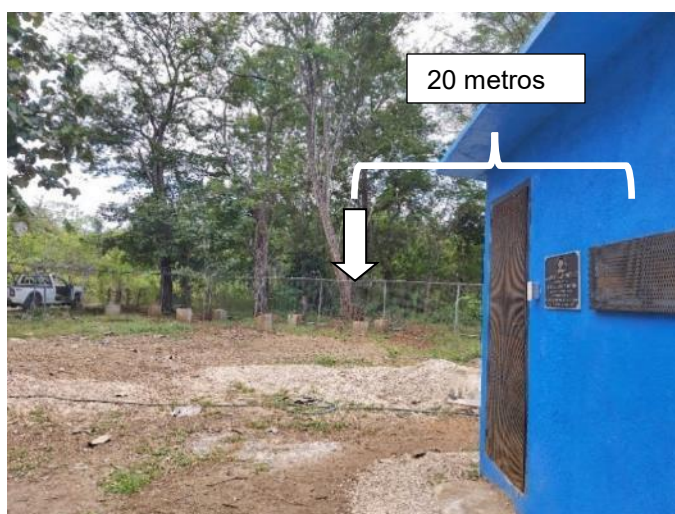
Fotografía 12: Revisión de sitio con coordenadas 343486 Este / 269634 Norte.

Se procedió a inspeccionar en campo las coordenadas Lambert Norte 343486 Este / 269634 Norte, donde según la Dirección de Agua, se encuentra una concesión con el número de toma 03, con el nombre de “MTP357” y con el expediente 1581-R a nombre de “Asociación Administradora del Acueducto y Alcantarillado Sanitario de Playa Potrero”, en donde se constató que este registro sí corresponde con el Pozo 3 ASADA Potrero, donde las coordenadas registradas se encuentran desplazadas a 20 m de su ubicación real (Fotografía 12), por lo cual se solicitará la corrección correspondiente por parte de la Subgerencia de Sistemas Delegados.

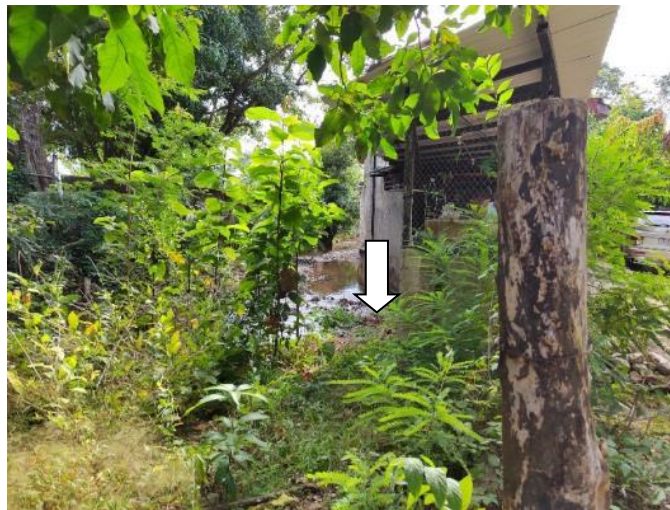
Fotografía 13: Revisión de sitio con coordenadas 342512 Este / 271686 Norte.

Se procedió a inspeccionar en campo las coordenadas Lambert Norte 342512 Este / 271686 Norte, donde según la Dirección de Agua, se encuentra una concesión con el número de toma 01, con el nombre de “Pozo MTP 347” y con el expediente 1581-R, a nombre de Asociación Administradora del Acueducto y Alcantarillado Sanitario de Playa Potrero, en donde se constató que en el sitio no se observa ningún pozo del AyA o de ASADAS (Fotografía 13).

Según el registro de concesiones de la DA- MINAE, este expediente corresponde al Pozo 1 ASADA Potrero, cuya ubicación real se encuentra a 196 m hacia el sur de las coordenadas registradas, por lo cual se solicitará la corrección correspondiente por parte de la Subgerencia de Sistemas Delegados.

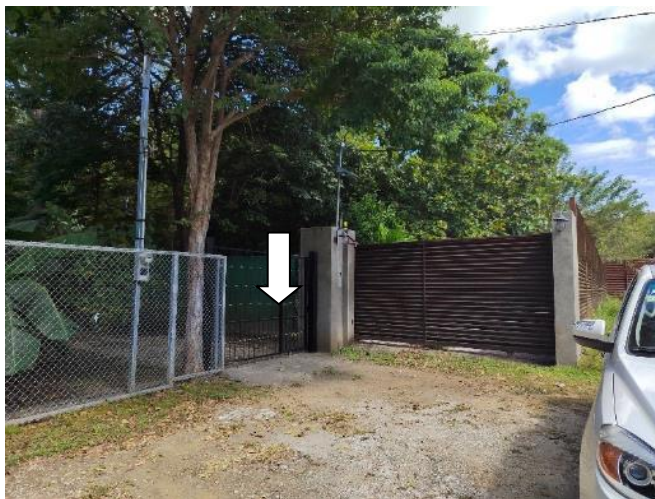
Se procedió a inspeccionar en campo las coordenadas Lambert Norte 343388 Este / 270497 Norte, donde según la Dirección de Agua, se encuentra una concesión con el número de toma 02, con el nombre de “Pozo MTP 348” y con el expediente 1581-R, a nombre de Asociación Administradora Del Acueducto Y Alcantarillado Sanitario De Playa Potrero, en donde se constató que en el sitio no se observa ningún pozo del AyA o de ASADAS (Fotografía 14).

Según DA- MINAE, este expediente corresponde al Pozo 2 ASADA Potrero, cuya ubicación real se encuentra a 201 m hacia el sur de las coordenadas registradas, por lo cual se solicitará la corrección correspondiente por parte de la Subgerencia de Sistemas Delegados.

Fotografía 14: Revisión de sitio con coordenadas 343388 Este / 270497 Norte.

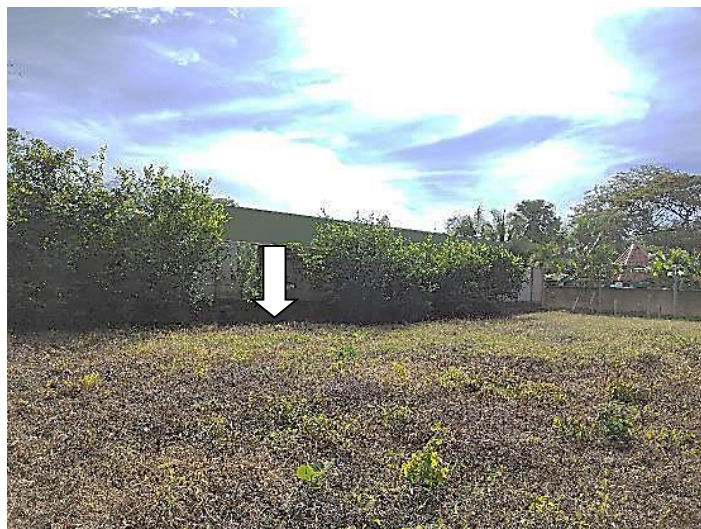
Se procedió a inspeccionar en campo las coordenadas Lambert Norte 342990 Este / 269890 Norte, donde según la Dirección de Agua, se encuentra una concesión con el número de toma 01, con el nombre de “Sin Numero 2” y con el expediente 6734-R a nombre de “S.U.A. de Playa Potrero”, en donde se constató que en el sitio no se observa ningún pozo del AyA o de ASADAS (Fotografía 15), por lo cual deberá la Subgerencia de Sistemas Delegados, solicitar la desinscripción correspondiente ante la Dirección de Agua del MINAE.

Fotografía 15: Revisión de sitio con coordenadas 342990 Este / 269890 Norte.

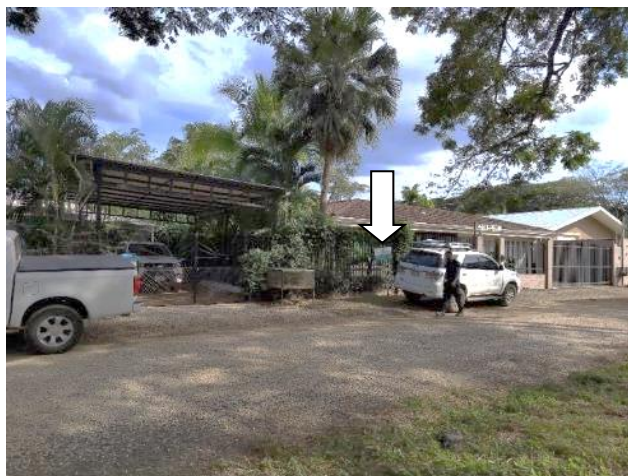
Se procedió a inspeccionar en campo las coordenadas Lambert Norte 342950 Este / 269880 Norte, donde según la Dirección de Agua, se encuentra una concesión con el número de toma 01, con el nombre de “Sin Numero 1” y con el expediente 8163-R a nombre de “S.U.A. de Playa Potrero”, en donde se constató que en el sitio no se observa ningún pozo del AyA o de ASADAS (Fotografía 16), por lo cual deberá la Subgerencia de Sistemas Delegados, solicitar la desinscripción correspondiente ante la Dirección de Agua del MINAE.

Fotografía 16: Revisión de sitio con coordenadas 342990 Este / 269890 Norte.

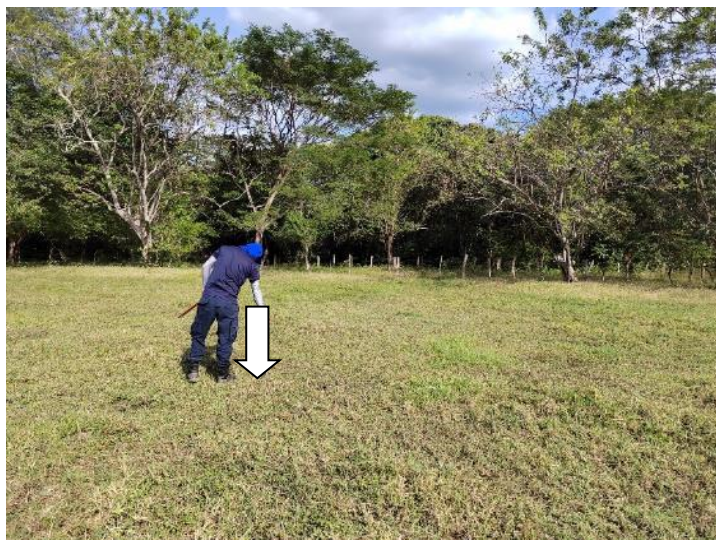
Se procedió a inspeccionar en campo las coordenadas Lambert Norte 343250 Este / 269870 Norte, donde según la Dirección de Agua, se encuentra una concesión con el número de toma 01, con el nombre de “MTP-63” y con el expediente 6353-R a nombre de “Sociedad de Usuarios de Agua de Playa Flamingo”, en donde se constató que en el sitio no se observa ningún pozo del AyA o de ASADAS (Fotografía 17), por lo cual deberá la Subgerencia de Sistemas Delegados, solicitar la desinscripción correspondiente ante la Dirección de Agua del MINAE.

Fotografía 17: Revisión de sitio con coordenadas 342990 Este / 269890 Norte.
